**Servizio tecnico relativo all'Analisi, studi e redazione progetto di manutenzione dell'alveo
del fiume Tirso con programmazione degli interventi di manutenzione.**

**Realizzazione dell'intervento di difesa spondale in sinistra dell'ansa
del fiume Tirso in località Cabitza a valle del ponte di Brabau, previsti
dal progetto di manutenzione dell'alveo del fiume Tirso**

PROGETTO DEFINITIVO

Documentazione fotografica

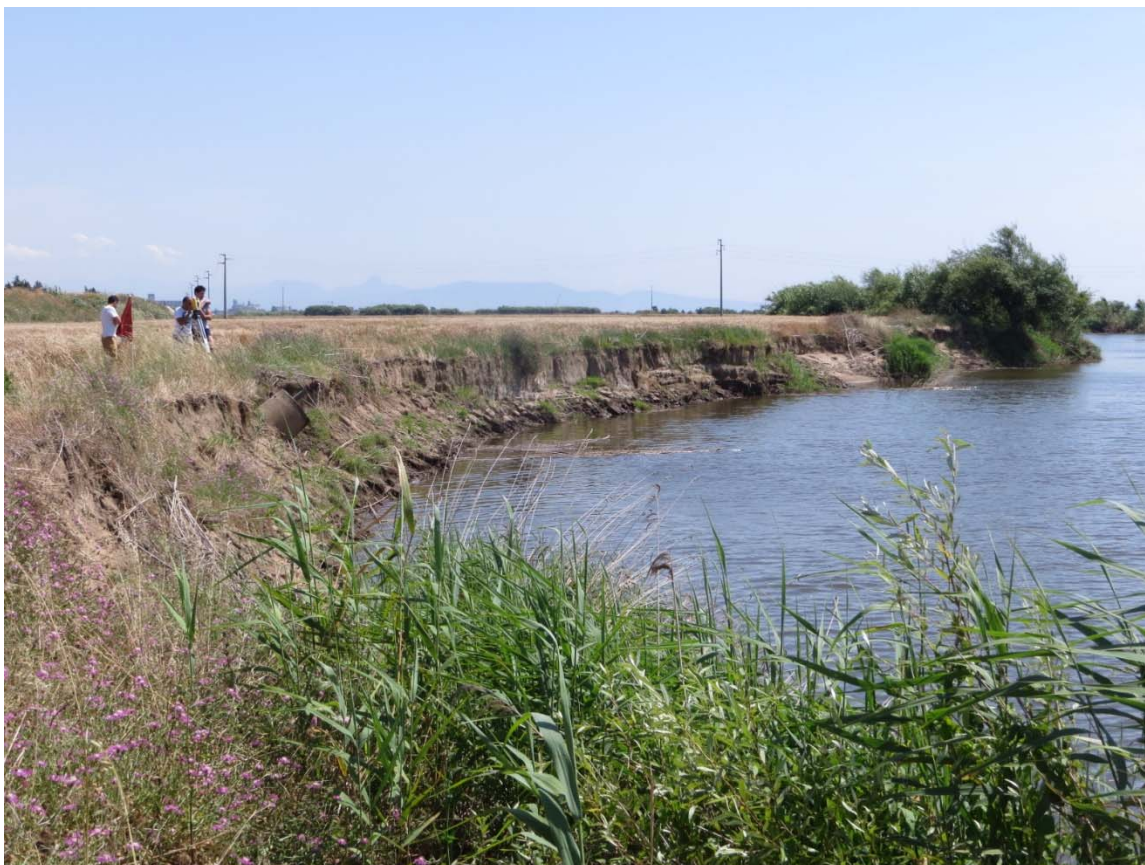
Foto n. 1 - Vista della sponda sinistra in erosione (spalle alla sorgente).

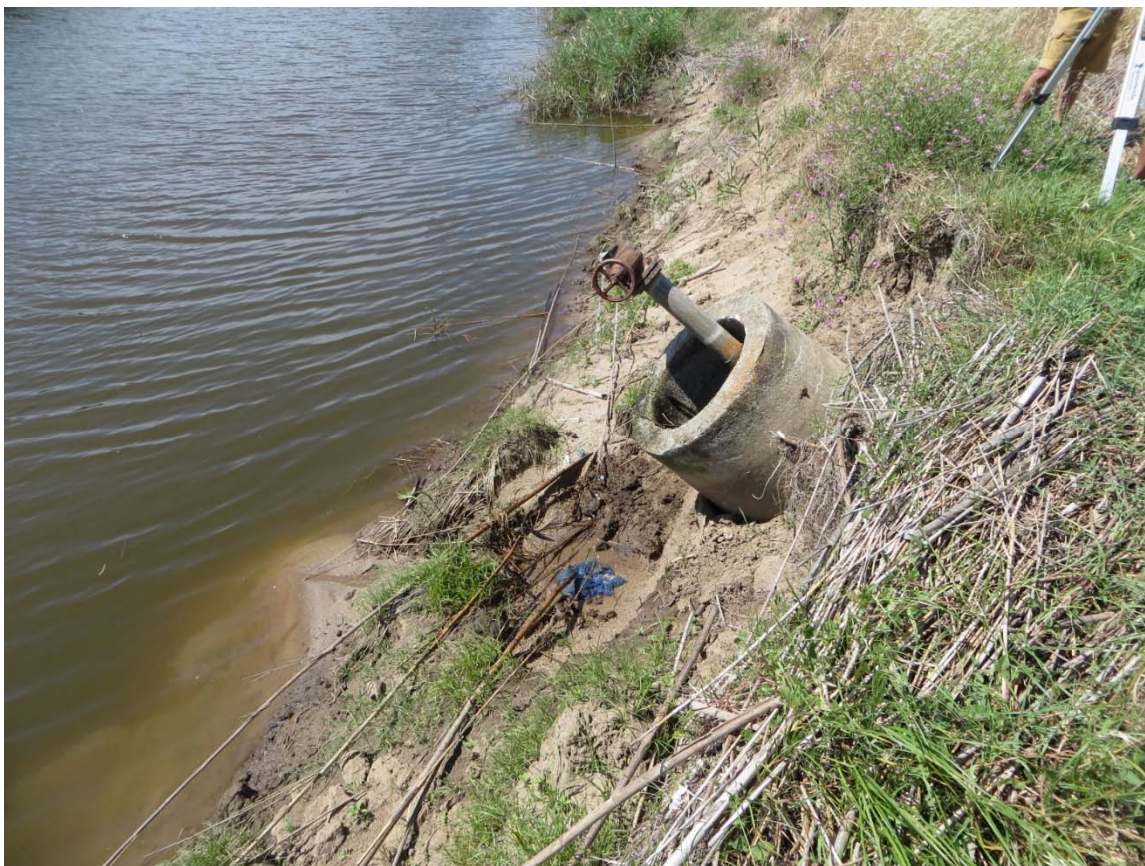
Foto n. 2 – Particolare della bocchetta di presa del Consorzio di Bonifica dell'Oristanese sradicata.

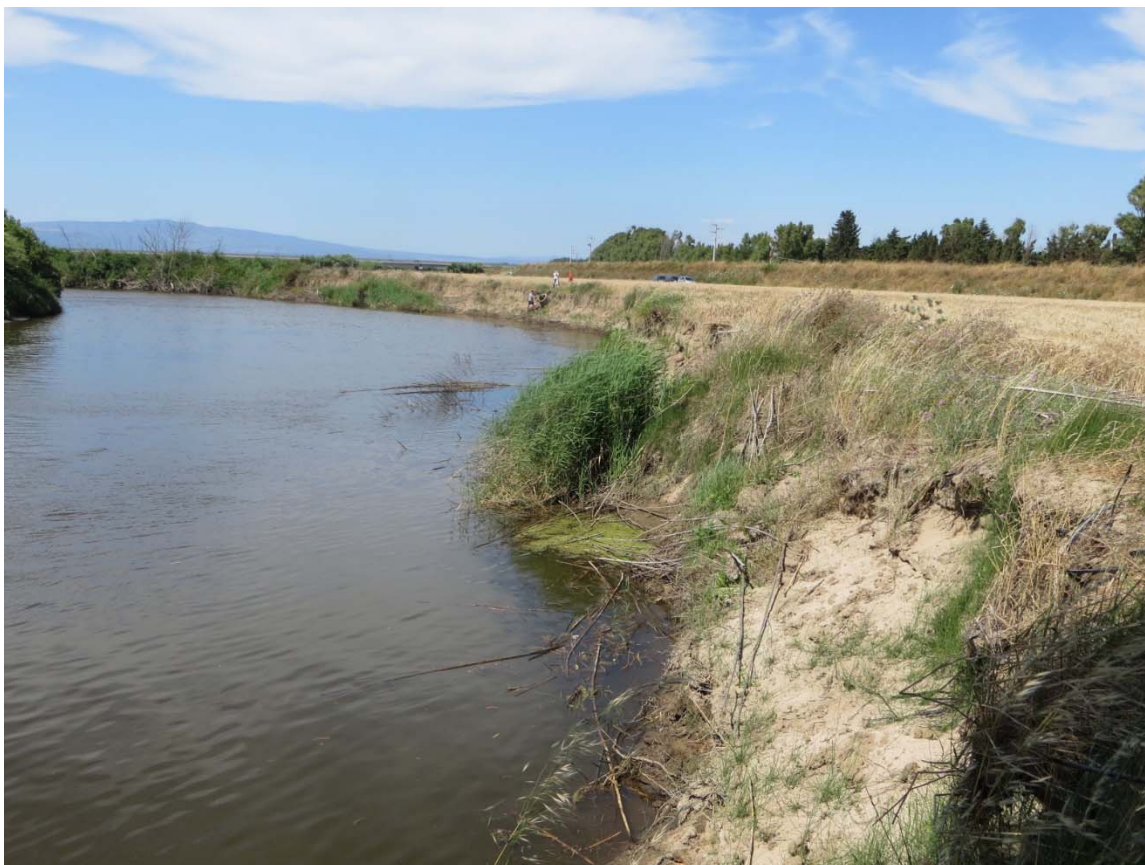
Foto n. 3 – Vista della sponda sinistra in erosione (spalle alla foce).

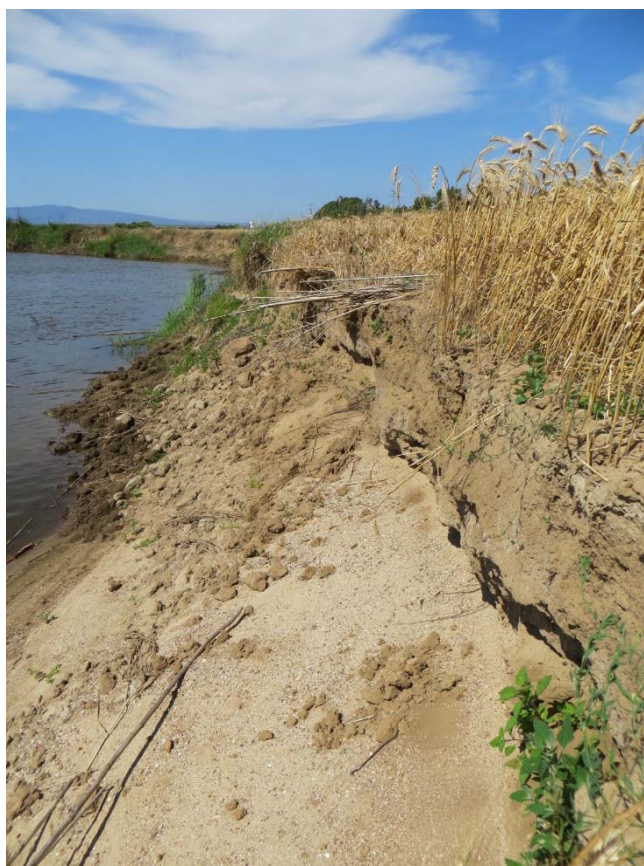
Foto n. 4 – Particolare della sponda in erosione con le coltivazioni di frumento adiacenti.

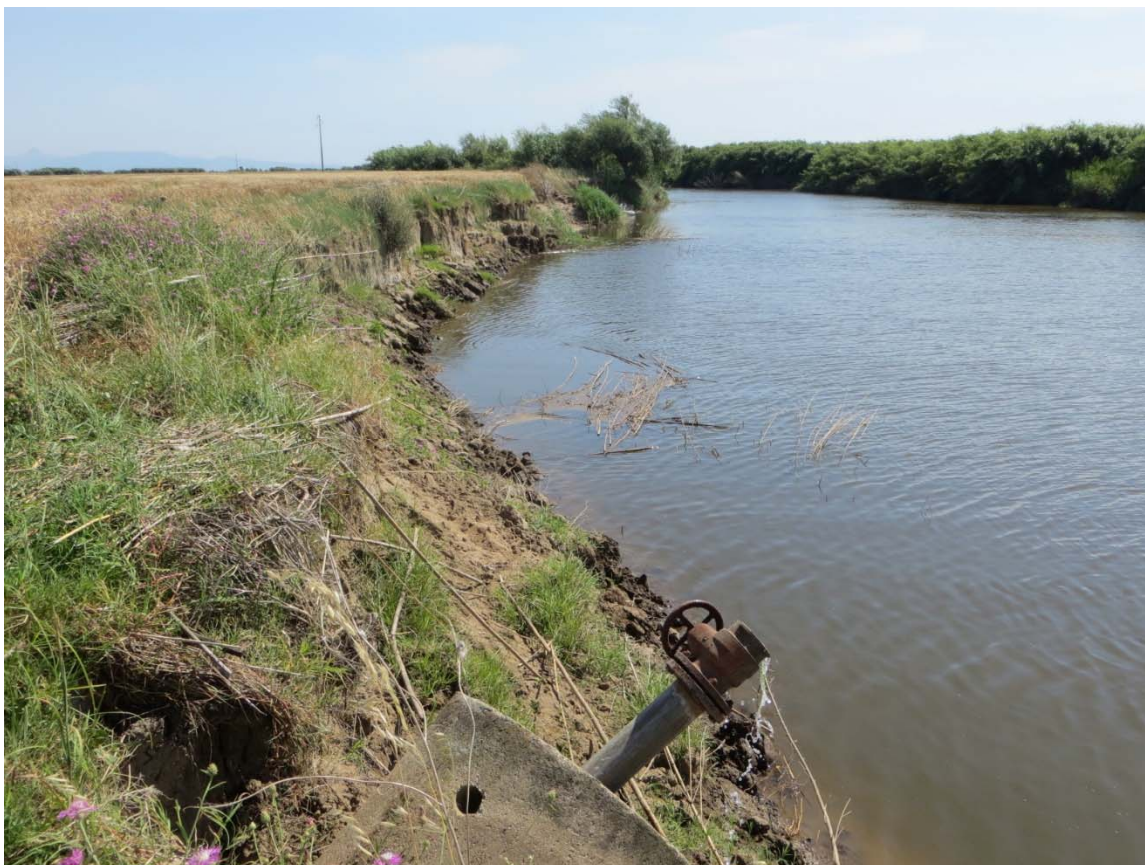
Foto n. 5 – Vista della sponda sinistra in erosione (spalle alla sorgente).

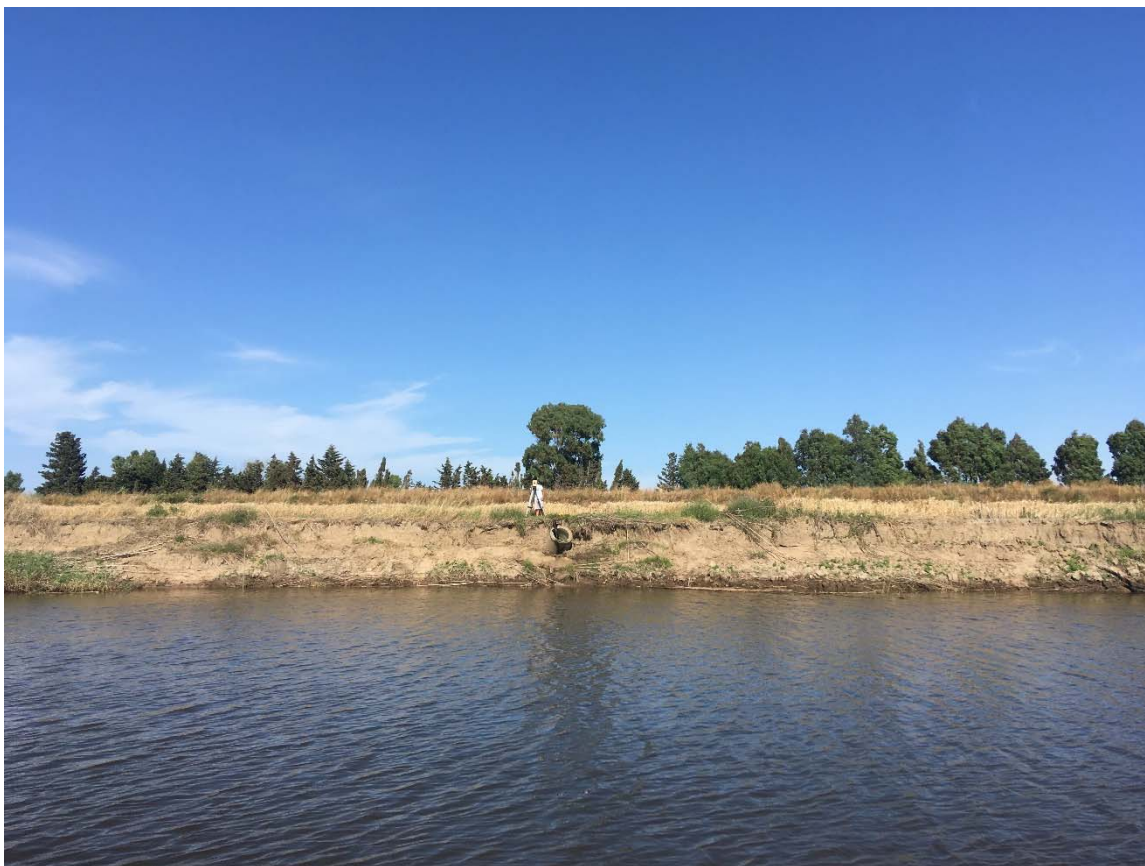
Foto n. 6 – Vista della sponda sinistra in erosione dalla sponda destra.

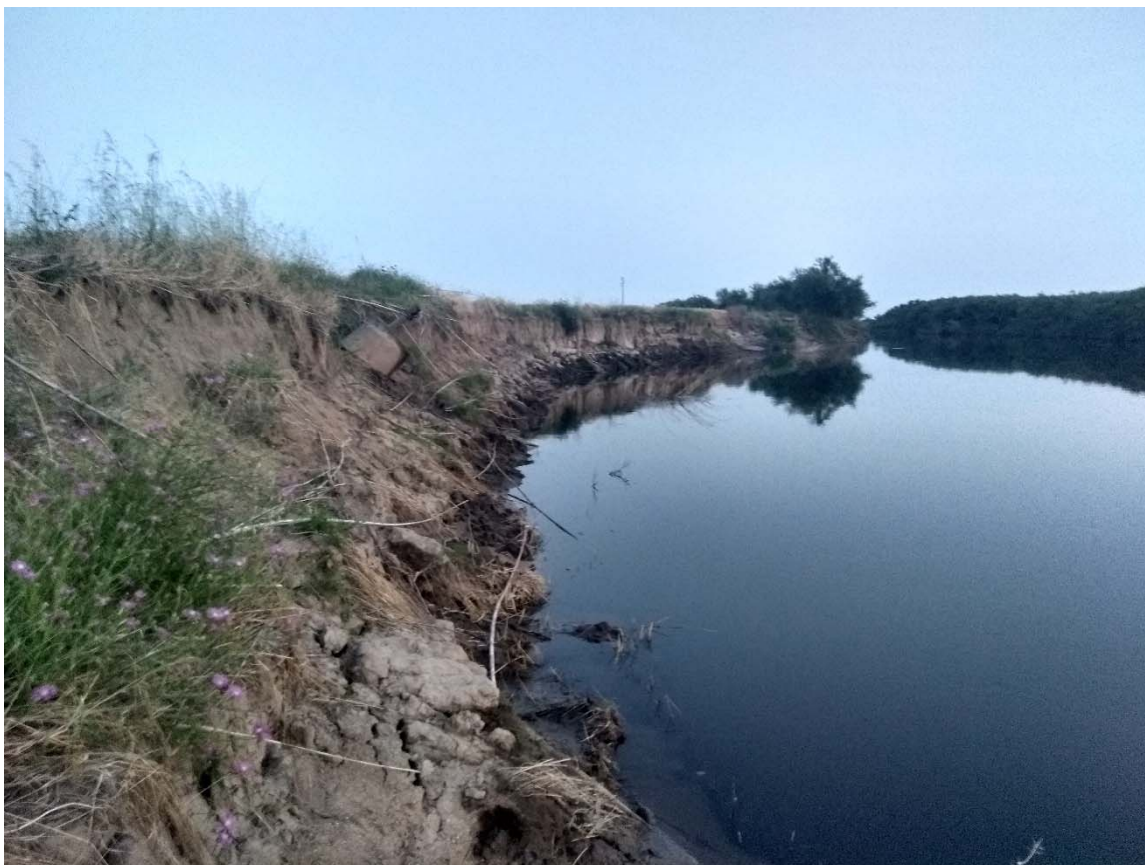
Foto n. 7 – Vista della sponda sinistra in erosione (spalle alla sorgente).

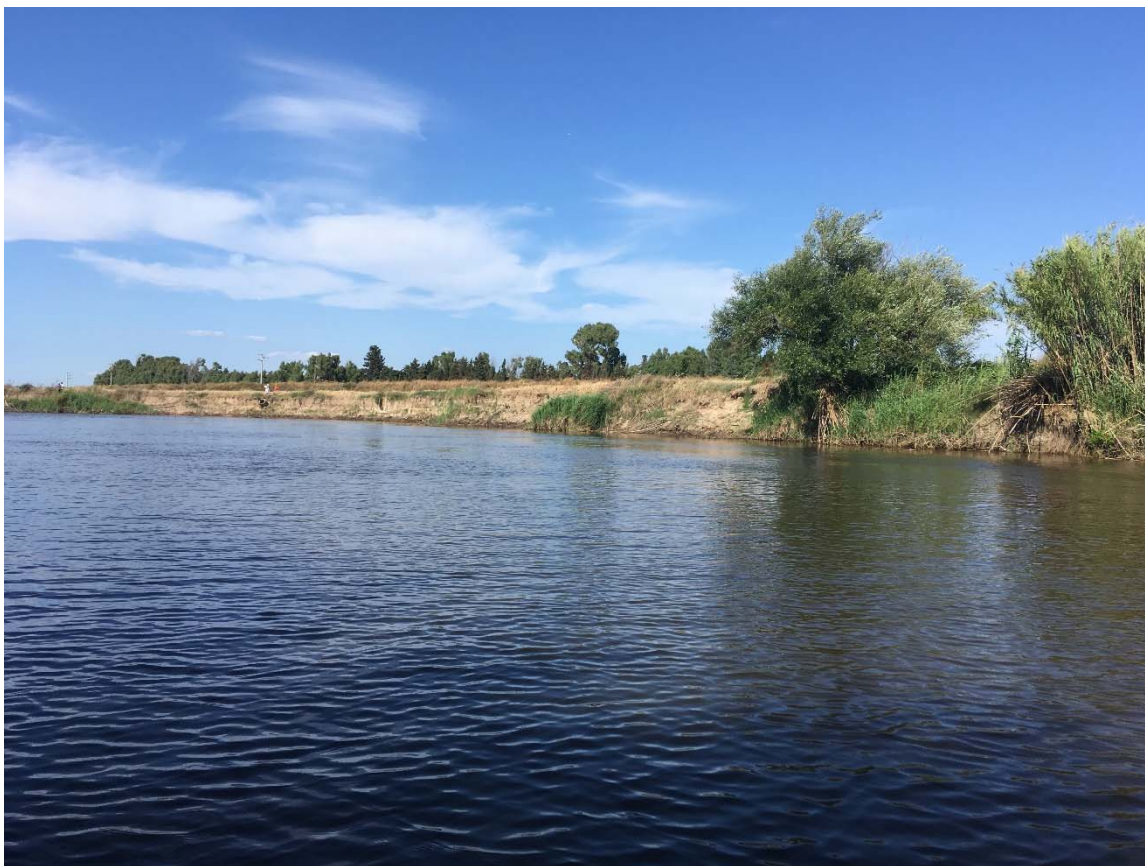
Foto n. 8 – Vista della sponda sinistra in erosione dalla sponda destra (spalle alla foce).
