SISTEMAZIONE RIO MULINO DE JOSSO - MILIS

PROGETTO DEFINITIVO

A.2

Relazione geologica

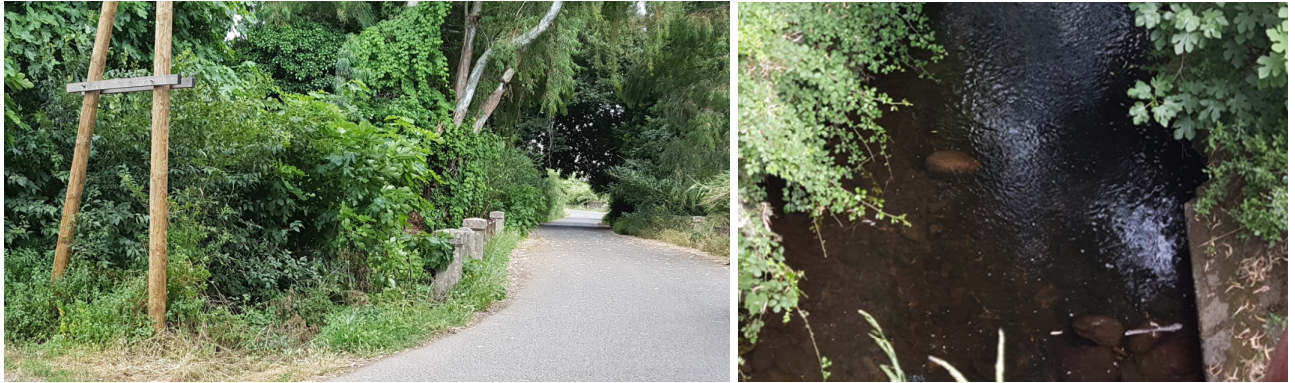
Intervento S.P. 17

Figure 8: ponte ed alveo sulla S.P. 17

Il corso d'acqua presenta una leggera ondulazione verso Sud e l'opera di attraversamento interseca il medesimo in curvatura e specie la sponda in destra idrografica (ma anche l'intero alveo) appare marcatamente erosa a monte e a valle del ponte (paramenti in cls erosi alla base).

L'alveo è caratterizzato dalla presenza di alluvioni superficiali a blocchi e ciottolose. I processi erosivi sono marcati ed inoltre in certi tratti purtroppo non rilevabili a causa dell'occlusione della vegetazione.

Alberi di alto fusto e una vegetazione arbustiva locale rendono infatti quasi impossibile l'osservazione ravvicinata di dettaglio delle condizioni delle sponde. Da un lato effettuano una protezione delle medesime ma dall'altro capita che gli apparati radicali erosi dalla corrente determinino l'instabilità del fusto che così tende a piegarsi verso l'interno dell'alveo.

L'eventuale caduta ma anche la vegetazione esistente sui bordi che in occasione delle piene viene presa in carico dalla corrente, costituiscono di fatto un elemento di pericolosità aggiuntiva legata all'ostruzione della luce dei ponti. Le opere di protezione esistenti necessitano pertanto di essere sostituite alla luce della vetustà delle stesse e dei danni provocati dagli episodi alluvionali che si sono succeduti nel tempo così come si ritiene indispensabile procedere alla protezione delle opere di fondazione del ponte che sono maggiormente esposte all'azione erosiva delle acque.

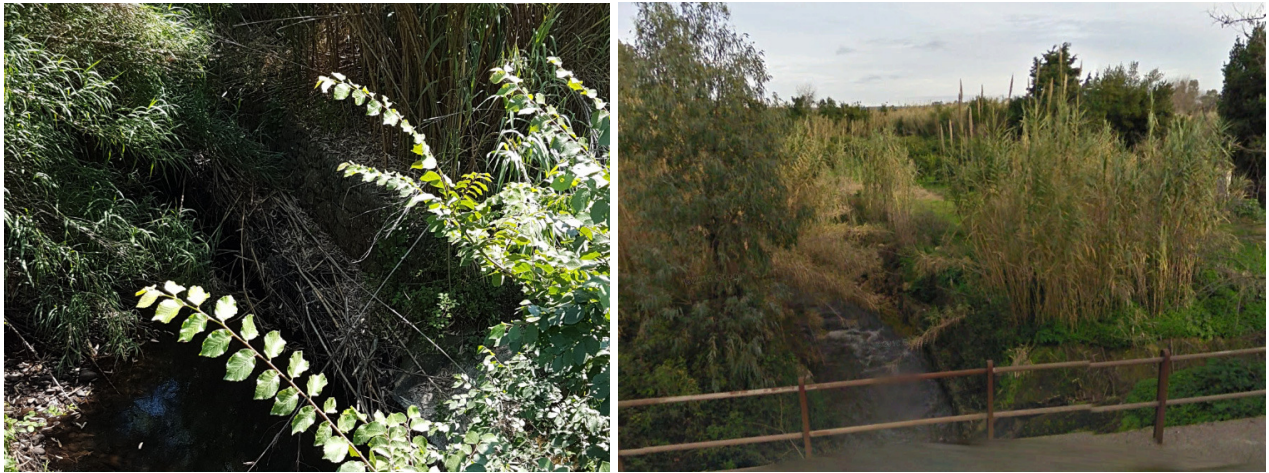
Intervento S.P. 15

Anche per il caso in questione, Il corso d'acqua presenta una leggera ondulazione verso Nord e l'opera di attraversamento interseca il medesimo in curvatura e specie la sponda in sinistra idrografica (ma anche l'intero alveo) appare marcatamente erosa a monte e a valle del ponte (paramenti in cls erosi alla base)

Figure 9: tratto di monte dell'attraversamento della S.S. 15 (a sinistra la fotografia attuale e a destra la fotografia presa da Google Earth con un alveo mantenuto che evidenzia la presenza delle opere e del canale in cls)

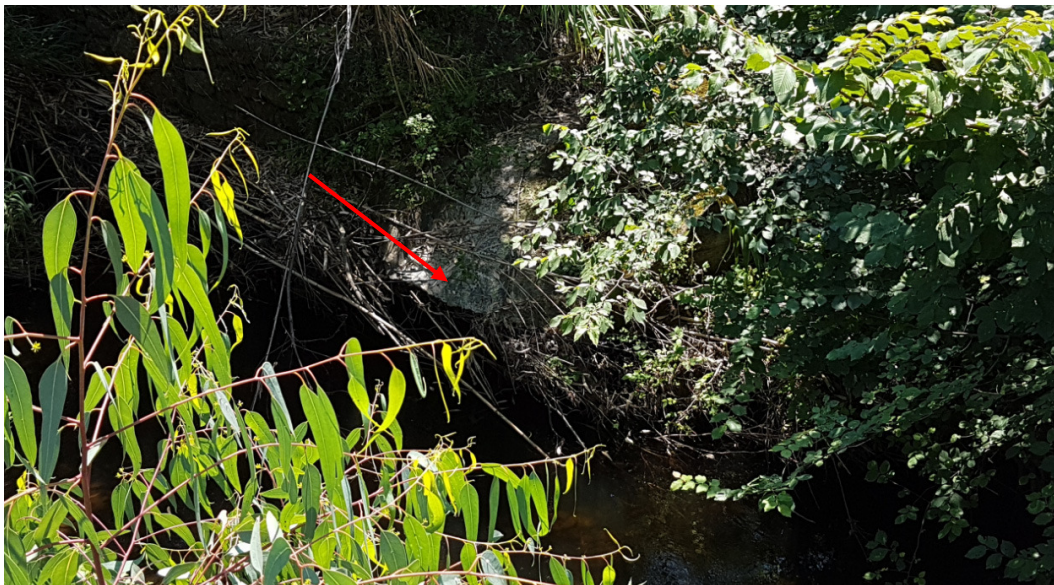
Figure 10: scalzamento basale della protezione spondale in cls

In alcuni tratti delle sponde, laddove la vegetazione ne consente l'esplorazione, si osservano anche le opere di protezione spondale passate (gabbionate) realizzate con precedenti interventi di sistemazione idraulica. Nella sinistra idrografica, nel tratto a monte, si rinviene anche un canale in cls a sezione trapezoidale che scarica le acque della cunetta stradale e drena le acque dei terreni limitrofi. Le sponde presentano un'altezza plurimetrica ed essendo state incise dalle onde di piena, non si presentano con pendenza uniforme e graduale ma con andamento concavo e locale gradino erosivo che aumenta la pendenza del tratto di monte della scarpata stessa. L'alveo è caratterizzato dalla presenza di alluvioni superficiali a blocchi e ciottolose. Anche nel caso in questione alberature di alto fusto e una vegetazione arbustiva locale rendono infatti quasi impossibile l'osservazione ravvicinata di dettaglio delle condizioni delle sponde. Da un lato effettuano una protezione delle medesime ma dall'altro capita, anche per il tratto in questione, che gli apparati radicali erosi dalla corrente determinino l'instabilità del fusto che così tende a piegarsi verso l'interno dell'alveo. L'eventuale caduta ma anche la vegetazione esistente sui bordi che in occasione delle piene viene presa in carico dalla corrente, costituiscono di fatto un elemento di pericolosità aggiuntiva legata all'ostruzione della luce dei ponti. Le opere di protezione esistenti necessitano pertanto di essere sostituite alla luce della vetustà delle stesse e dei danni

provocati dagli episodi alluvionali che si sono succeduti nel tempo così come si ritiene indispensabile procedere alla protezione delle opere di fondazione del ponte che sono maggiormente esposte all'azione erosiva delle acque.

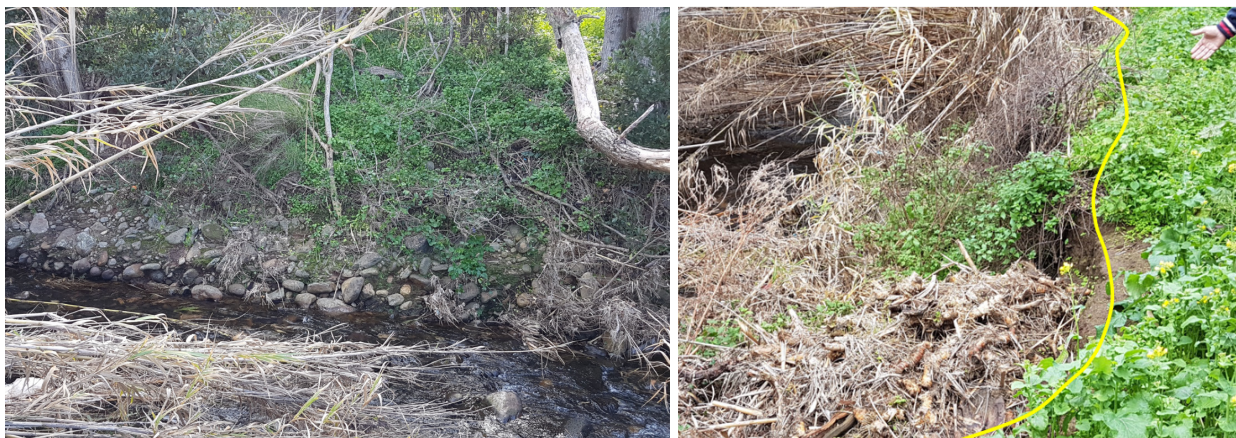
Intervento n. 3 – ansa Riu Mannu – loc. Piscu Piu

Figure 11: depositi alluvionali ciottolosi nel Riu Mannu e erosioni spondale a seguito cedimento e svuotamento delle gabbionate che costituivano le vecchie opere di protezione (loc. Piscu Piu)

Nel settore in questione una brusca variazione a 90° dell'andamento del corso d'acqua, per effetto del suo andamento meandriforme, ha determinato una forte erosione dei manufatti che costituivano la protezione spondale realizzata con gli interventi di sistemazione idraulica degli anni 60. Il crollo ed asportazione di gran parte delle opere di protezione spondale rende quindi altamente vulnerabile il settore. La sponda caratterizzata dalla presenza di livelli terrosi superficiali e da livelli alluvionali a grossi blocchi e ciottoli, è quindi marcatamente erosa e determina l'erosione regressiva verso monte. Il tratto di intervento è unicamente quello in destra idrografica in quanto la sponda sinistra necessita unicamente della manutenzione straordinaria legata al taglio della vegetazione arborea ed arbustiva.
