SISTEMAZIONE RIO MULINO DE JOSSO - MILIS

PROGETTO DEFINITIVO

Relazione archeologica

Verifica preventiva dell'interesse archeologico (Art. 25 D. Lgs. 50/2016).

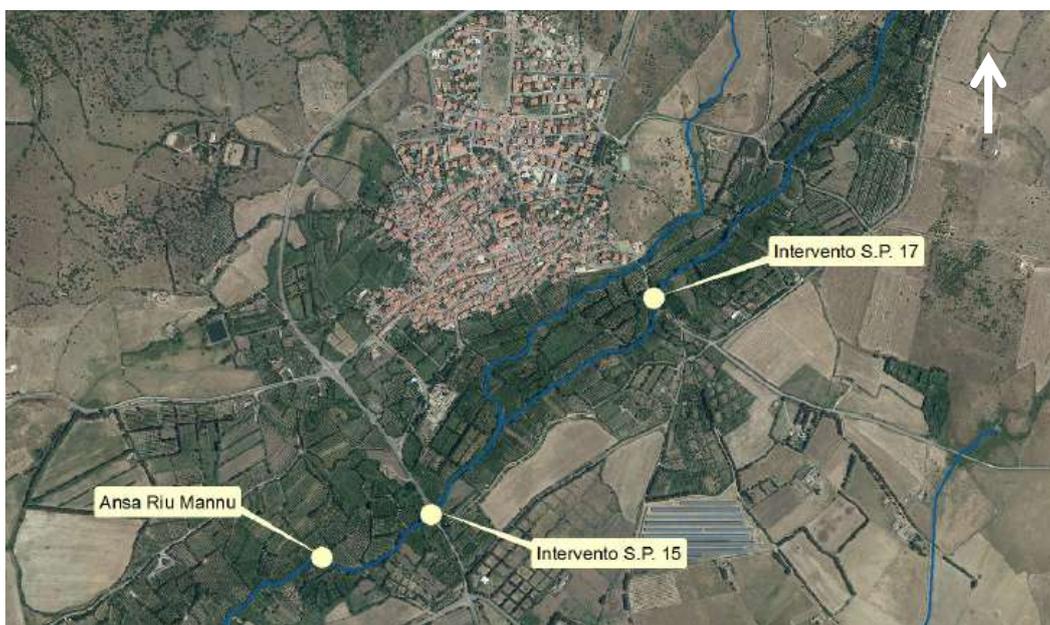
Milis. Localizzazione degli interventi. [Stralcio da Google Earth anno 2013]²

I lavori in progetto riguarderanno tre circoscritti punti del Riu Mannu e, precisamente, procedendo da monte a valle del corso d'acqua, l'intersezione del rio con la S.P. 17, l'intersezione con la S.P. 15 e, a circa 350 metri da questa, un'ansa dello stesso in località Piscu Piu.

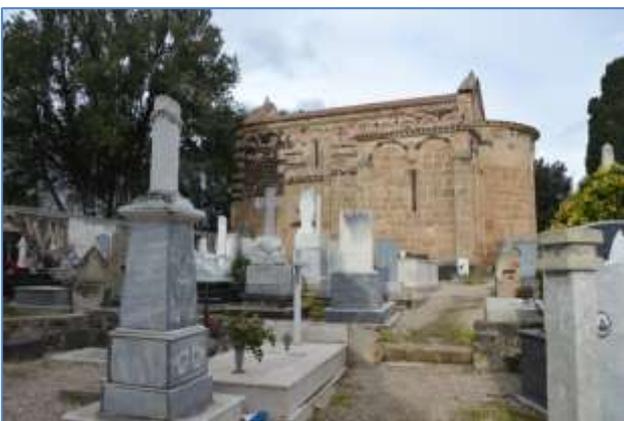
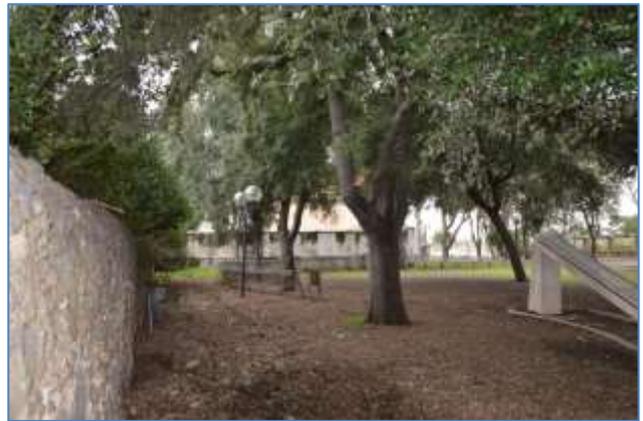
17. Ruderì presso la chiesa di San Paolo. Lungo il muro che delimita il giardinetto accanto alla chiesa di San Paolo affiora uno spezzone di struttura muraria costruita con pietrame e malta di calce; si ha notizia di altri ruderi rinvenuti in lavori agricoli nel terreno al di là del muro. Apparentemente si tratta di resti di un edificio romano. Proposte di tutela: la salvaguardia del rudere è collegata a quella della chiesa monumentale di San Paolo; opportuna richiesta di parere preventivo della Soprintendenza archeologica per interventi nel giardinetto e nel terreno retrostante.

Fig. 3 e 4. Milis. Cimitero adiacente la chiesa di San Paolo (XII-XIII sec.);
Muro di cinta a N della chiesa di San Paolo: struttura muraria di epoca romana
[Foto DSC_3653 da SW; Foto DSC_3662 da N]

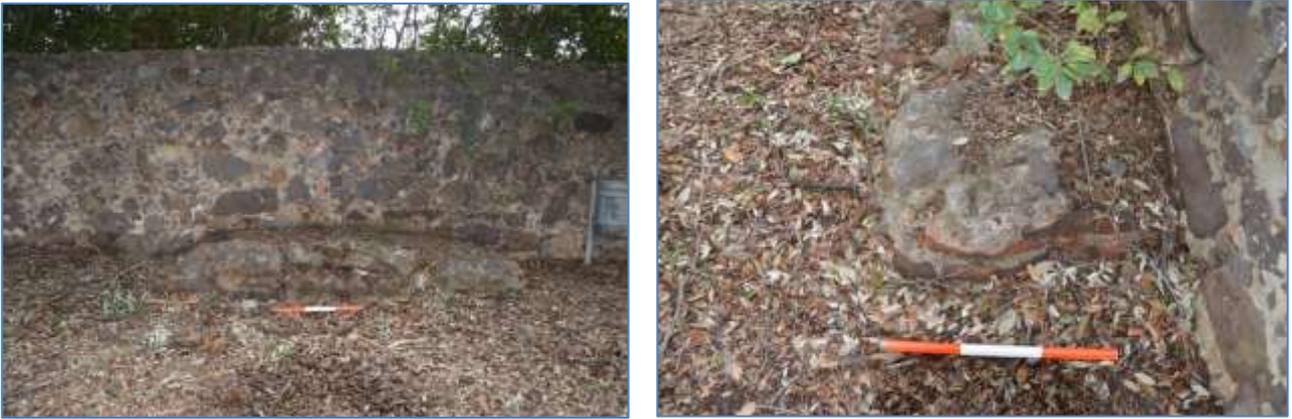
**Fig. 5 e 6. Milis. Muro di cinta a N della chiesa di San Paolo:
struttura muraria di epoca romana
[Foto DSC_3670 da W; Foto DSC_3671 da S]**

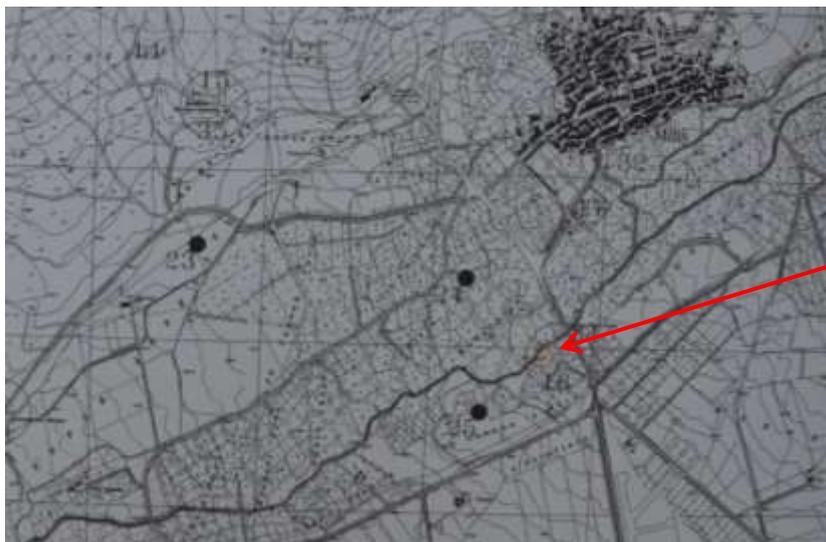
**Stralcio Tav. 9 PUC. Posizionamento del Nuraghe Antonicu Mannu
come riportato nel documento Prot. n. 214 del 14/05/1984 Soprintendenza Archeologica di Cagliari**

Dal momento che nelle carte archeologiche elaborate successivamente dallo stesso Ufficio non vi è alcun riferimento a tale segnalazione, non si esclude che il Nuraghe Antonicu Mannu possa coincidere con il nuraghe di Su Cunzau 'e Mura ubicato, grosso modo, nella stessa posizione.

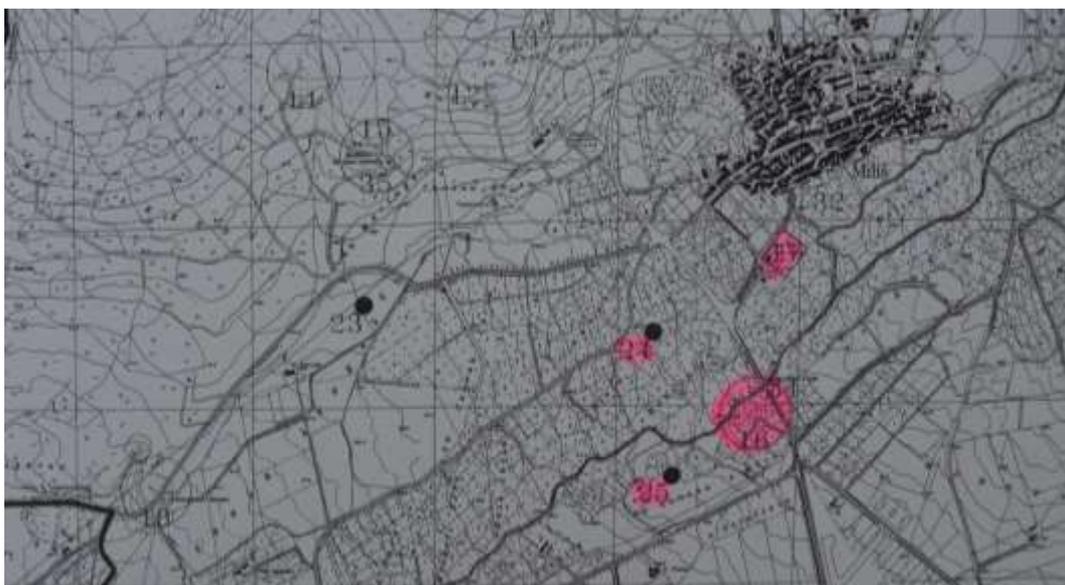
**Stralcio Tav. 9 PUC. Valori archeologici, architettonici e ambientali.
Scala 1:10.000 del 10/12/1997
Ubicazione delle emergenze 16,17,24,25,34.**

fornite dalla allora Soprintendenza di Cagliari nel documento prot. n. 6458 del 14/09/1996 poco sopra citato. Nella tavola, di cui sotto si riporta uno stralcio, vengono segnalati i seguenti siti e beni di interesse storico culturale

16. Nuraghe di Su Cunzau 'e Mura; 17. Chiesa di San Paolo; 24. Piscu Piu; 25. Su Cunzau 'e Mura; 34. Portale monumentale F.11, mapp. 387.

Nel documento si trova conferma, dunque, della criticità dell'area interessata dai lavori sia in corrispondenza del Ponte Pischina 'e crobu lungo la S.P. 15 che in località Piscu Piu.

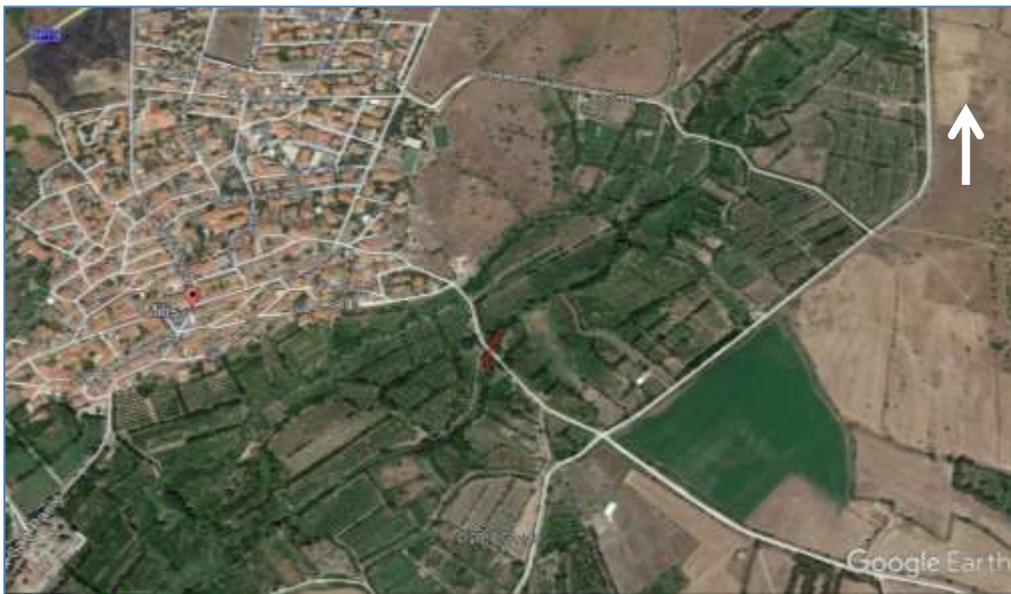
Milis. Riu Mannu. Area dell'intervento in corrispondenza della S.P. 17.
[Stralcio da Google Earth Anno 2017]

I lavori previsti in corrispondenza dell'intersezione del Riu Mannu con la S.P. 17 così come descritti nella relazione tecnica illustrativa prevedono "... lavorazioni volte alla pulizia generale del

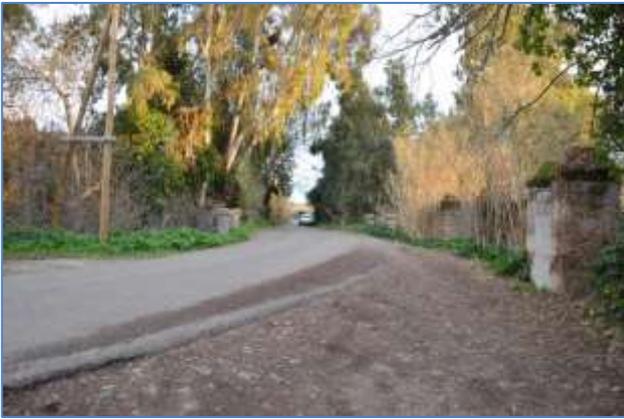
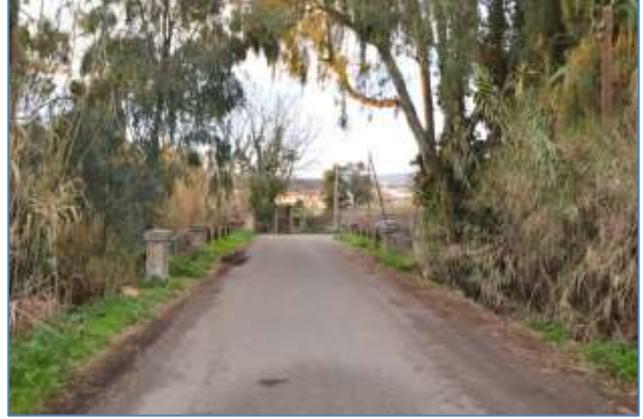
La portata del rio, all'atto della ricognizione, era abbastanza buona: le sponde si caratterizzano per la vegetazione rigogliosa (che verrà ridotta con le lavorazioni in progetto) e per la presenza di gabbionate, realizzate in passato con pietrame di medie dimensioni al fine di stabilizzare le sponde

stesse, in grossa parte rimosse dall'azione erosiva dell'acqua. Lungo il rio sono presenti grossi tronchi, frasche, numerose canne che, arenati a perpendicolo rispetto alla corrente, possono costituire un pericoloso sbarramento al deflusso dell'acqua verso valle in caso di aumento della portata in coincidenza con precipitazioni abbondanti. Questa eventualità, assai probabile, giustifica le lavorazioni in progetto di cui si è detto in precedenza.

**Fig. 7 e 8. Milis. S.P. 17. Ponte di attraversamento sul Riu Mannu. Panoramica.
In evidenza la vegetazione rigogliosa che supera l'altezza del ponte.
[Foto DSC_3807 da NW; Foto DSC_3808 da SE]**

- Pulizia dell'alveo dalla vegetazione per 50 metri a monte e 50 metri a valle del ponte per una larghezza di 10 metri.
- Abbattimento piante di medio e alto fusto (in numero di 45).
- Demolizione dei paramenti di rivestimento del corso d'acqua a monte del ponte.
- Consolidamento della soglia di fondo.
- Scavo e messa in opera di gabbioni (20 metri a monte del ponte e 10 metri a valle) su entrambe le sponde. ...”¹².

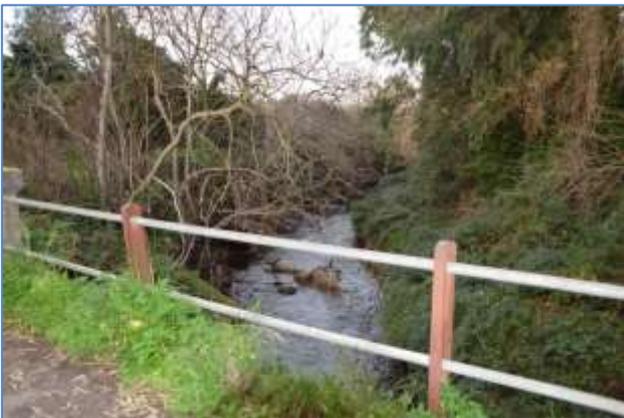
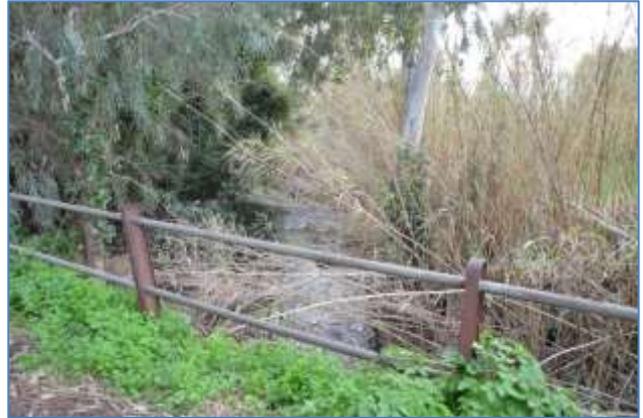
**Fig. 9 e 10. Milis. S.P. 17. Milis. Ponte di attraversamento sul Riu Mannu. Dettaglio del tratto a monte e a valle.
[Foto DSC_3779 da SE; Foto DSC_3780 da SE]**

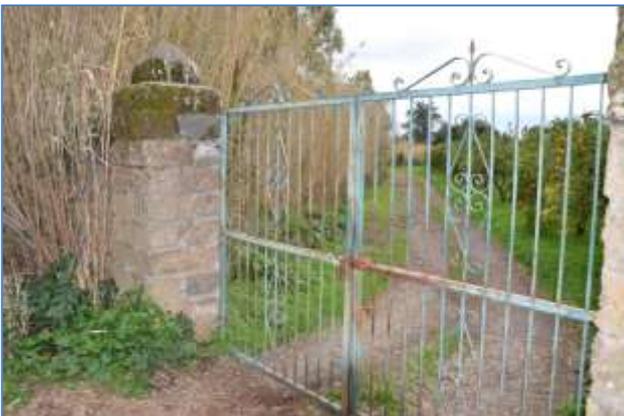
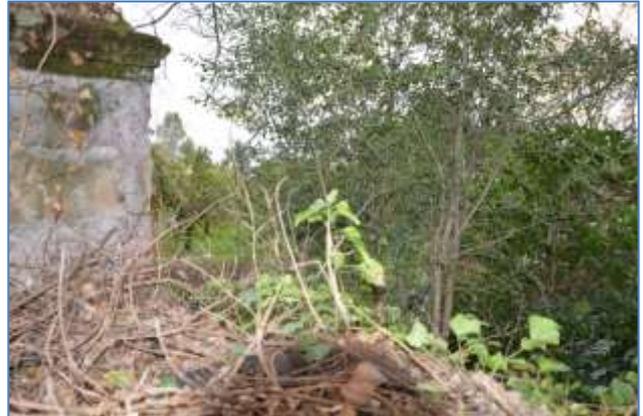
Le proprietà che si affacciano sul tratto del rio interessato dall'intervento sono coltivate, principalmente, con piante rigogliose di agrumi distribuite nello spazio in maniera regolare. Benché la ricognizione non si sia potuta estendere per un areale discreto a causa delle recinzioni delimitanti le proprietà stesse, la visibilità di superficie risulta in maniera omogenea quasi nulla. I terreni occupati dagli agrumeti sono coperti da un manto di erba molto rigogliosa (in prevalenza ortiche e trifogli) che inficia quasi totalmente la visibilità di superficie. Gli spazi non coltivati sono caratterizzati da una vegetazione spontanea molto eterogenea, rigogliosa per la presenza dell'acqua, costituita da arbusti, alberi di medio e alto fusto, canne palustri, rovi: queste condizioni rendono pressoché impossibile l'attività di ricognizione.

**Fig. 11 e 12. Milis. S.P. 17. Proprietà privata a valle del ponte.
Riva destra. Dettaglio. Visibilità di superficie nulla.
[Foto DSC_3783 da NW; Foto DSC_3786 da NW]**

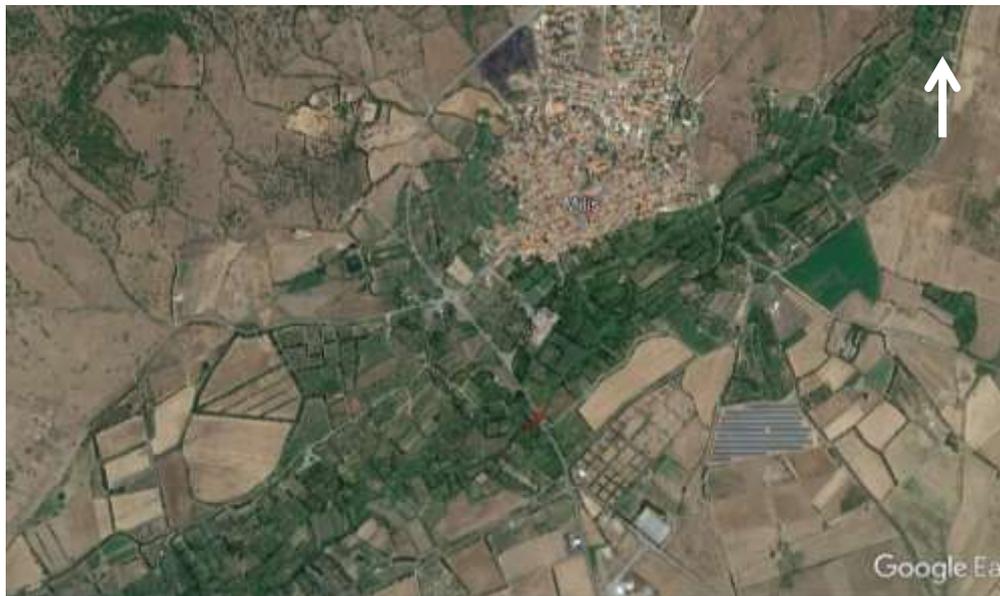
**Milis. Riu Mannu. Area dell'intervento in corrispondenza della S.P. 15.
[Stralcio da Google Earth Anno 2017]**

Gli interventi previsti in corrispondenza dell'intersezione del Riu Mannu con la S.P. 15, luogo di attraversamento praticato già in passato come indica il toponimo Ponte Pischina 'e Crobu riportato nelle carte IGM, così come descritti nella relazione tecnica illustrativa sono costituiti "... da una serie di lavorazioni volte alla generale pulizia del corso d'acqua sia a monte che a valle del ponte e della manutenzione straordinaria dei rivestimenti del rio, oltre che l'apposizione di nuove gabbionate in luogo delle precedenti rimosse dall'azione erosiva del fiume.

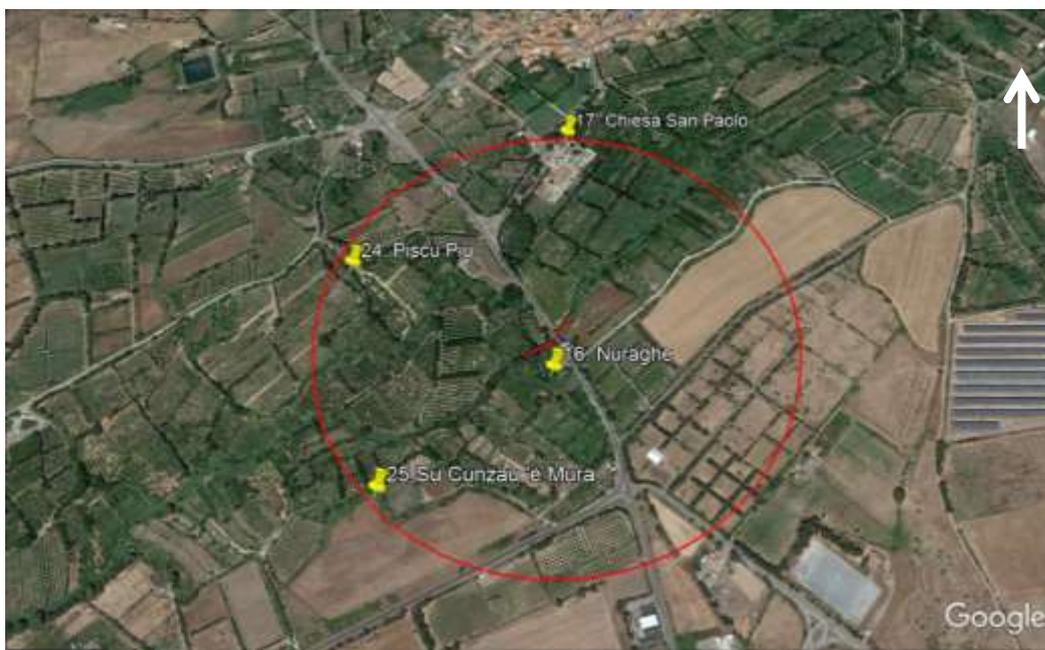
Milis. Riu Mannu. Emergenze archeologiche intorno all'area d'intervento in corrispondenza della S.P. 15 entro un raggio di 350 metri circa.
[Stralcio da Google Earth Anno 2017]

Quanto appena premesso, dunque, permette di attribuire all'area gravitante intorno all'intersezione del Riu Mannu con la S.P. 15 un indice di rischio potenzialmente alto.

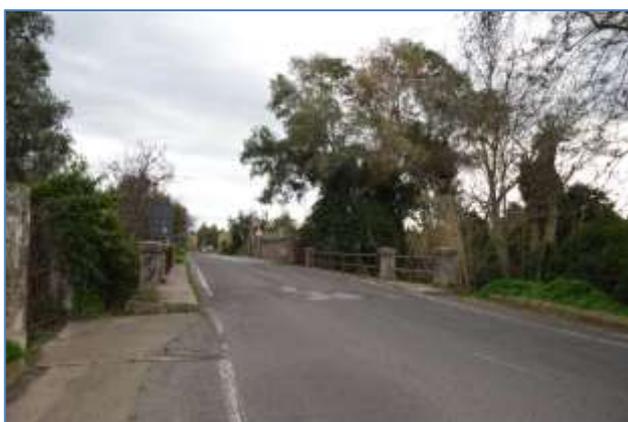
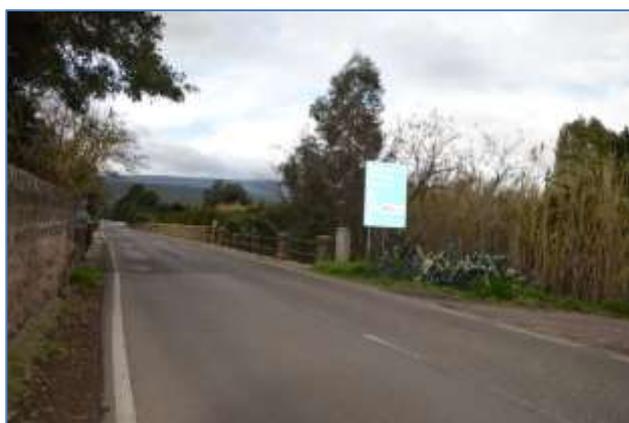
La S.P. 15, come la vicina S.P. 17, interseca il Riu Mannu con un modesto ponte carrabile, con pavimentazione asfaltata, a doppio senso di circolazione, delimitato ai lati da un parapetto in ferro e muratura di altezza ridotta che consente di osservare in sicurezza l'alveo del fiume sia a monte che a valle.

Fig. 15 e 16. Milis. S.P. 15. Ponte di attraversamento sul Riu Mannu.
[Foto DSC_3708 da NW; Foto DSC_3740 da SE]

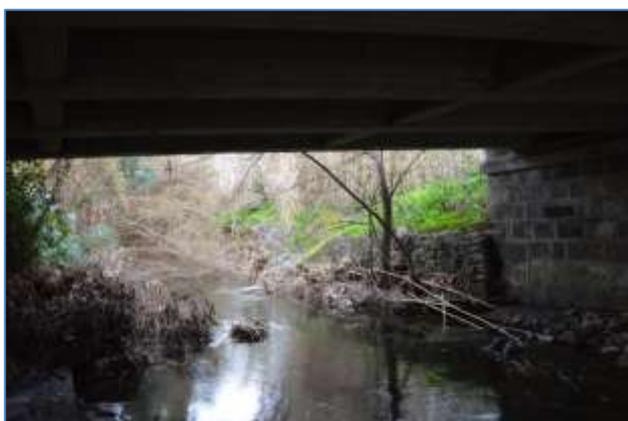
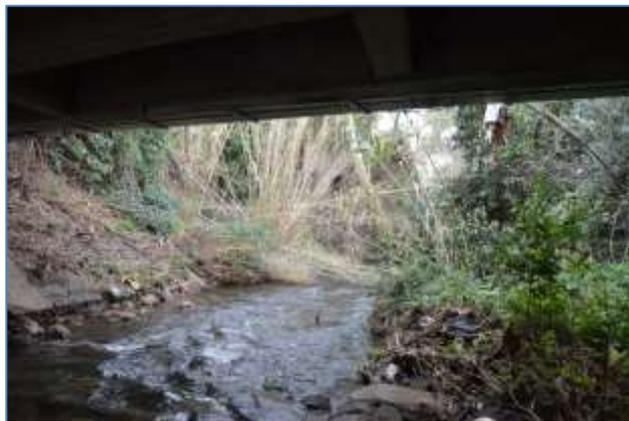
È stato possibile estendere la ricognizione anche al di sotto del ponte in parola: la portata del rio è abbastanza buona tanto da formare delle piccole cascatelle nella corsa dell'acqua verso il mare. Stando sulla riva del rio è possibile osservare con maggiore accuratezza i parapetti di rivestimento delle sponde a monte del ponte, che verranno demoliti per lasciare spazio a nuovi gabbioni realizzati con materiale litico, e le sponde stesse coperte da una vegetazione spontanea molto fitta, sviluppata anche in altezza, costituita da canne, rovi, arbusti e sterpaglie. L'alveo del rio,

comunque, è abbastanza pulito, meno compromesso dalla presenza di detriti (tronchi, frasche, canne) di quanto invece lo sia il tratto in corrispondenza dell'intersezione con la S.P. 17.

Fig. 17 e 18. Milis. Alveo del Riu Mannu sotto il ponte della S.P. 15.
Panoramica a monte e a valle. A sn. gabbioni oggetto di demolizione.
[Foto DSC_3718 da W; Foto DSC_3721 da E]

- Pulizia dell'alveo dalla vegetazione per 50 metri a monte e 50 metri a valle del ponte per una larghezza di 10 metri.
- Abbattimento piante di medio e alto fusto (in numero di 45).
- Demolizione dei paramenti di rivestimento del corso d'acqua a monte del ponte.
- Rifacimento della soglia di fondo.
- Scavo e messa in opera di gabbioni (20 metri a monte del ponte e 10 metri a valle) su entrambe le sponde. ... »¹³.

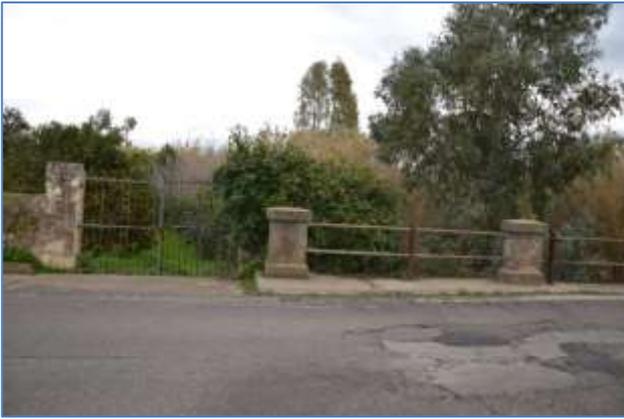
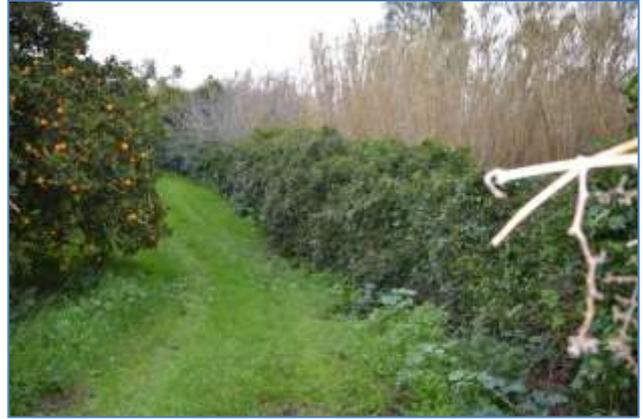
Le proprietà che si affacciano sul tratto del rio interessato dall'intervento sono occupate, principalmente, da agrumeti. Nella porzione a valle i terreni coltivati sono ben curati, le piante sono disposte in maniera regolare e ordinata, un tappeto di trifoglio rigoglioso, di colore verde intenso, copre in maniera uniforme il piano di campagna rendendo la visibilità nulla.

**Fig. 19 e 20. Milis. S.P. 15. Ponte di attraversamento sul Riu Mannu. Riva sinistra.
Proprietà privata. Agrumeto. Visibilità di superficie nulla.
[Foto DSC_3709 da E; Foto DSC_3707 da E]**

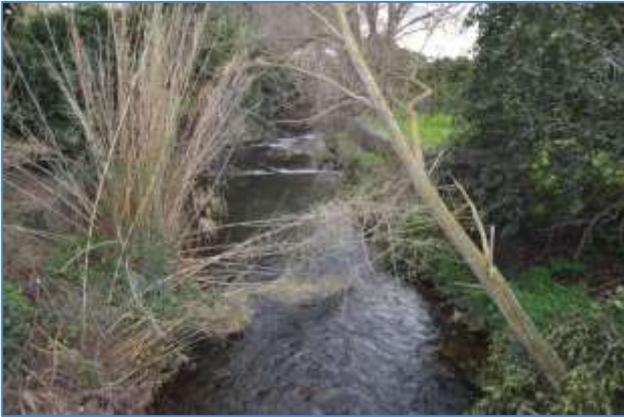
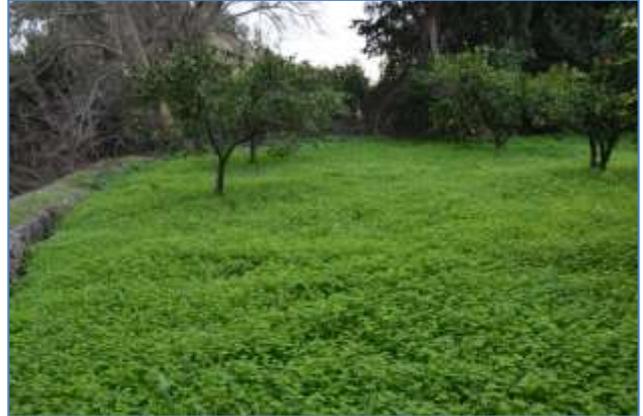
**Fig. 21 e 22. Milis. S.P. 15. Panoramica a valle del ponte.
Riva destra. Visibilità di superficie nulla.
[Foto DSC_3715 da E; Foto DSC_3726 da E]**

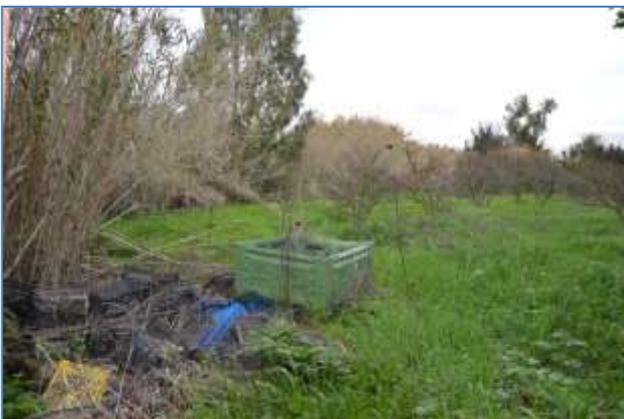
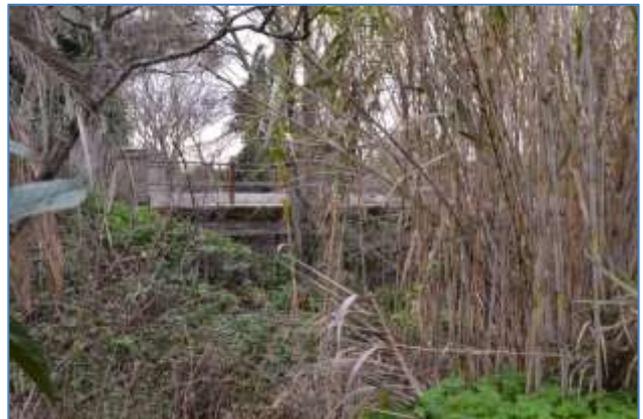
I terreni che si affacciano sulla sponda destra e sinistra del tratto a monte della S.P. 15, occupati anch'essi da agrumeti, sono meno curati, l'impressione che se ne ricava è che siano quasi abbandonati. Il piano di campagna è coperto da un tappeto uniforme di trifoglio rigoglioso, di colore verde intenso che rende la visibilità nulla. Le sponde del rio sono occupate da una vegetazione spontanea, molto fitta, sviluppata anche in altezza, costituita da canne, rovi, arbusti, sterpaglie che tendono, progressivamente, ad occupare l'alveo del fiume restringendolo, aumentando, così, la possibilità di fenomeni di esondazione.

**Fig. 23 e 24. Milis. S.P. 15. Panoramica a monte del ponte. Riva sinistra;
Panoramica verso il ponte della S.P. 15 dalla riva sinistra
[Foto DSC_3744 da SE; Foto DSC_3752 da E]**

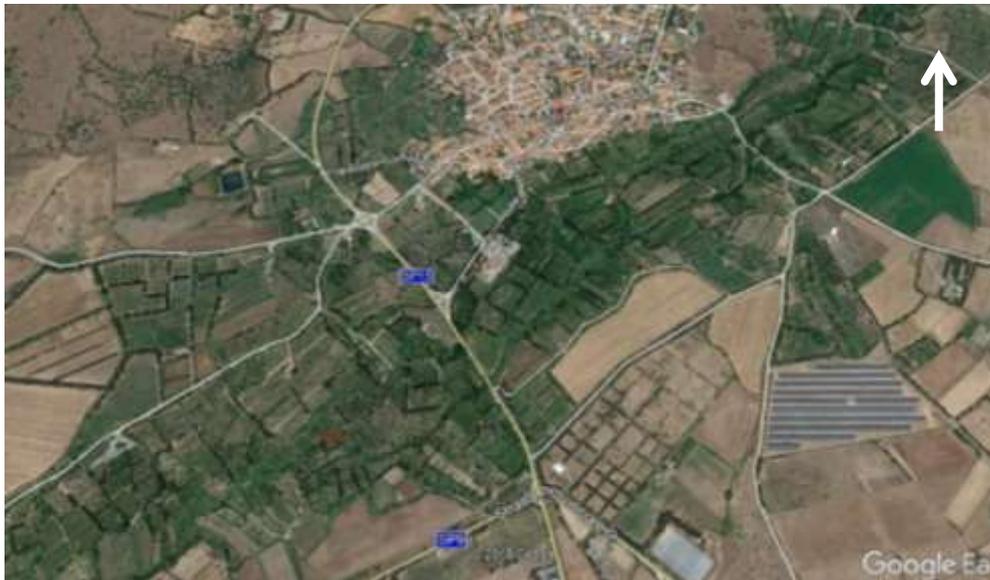
**Milis. Riu Mannu. Area dell'intervento in località Piscu Piu.
[Stralcio da Google Earth Anno 2017]**

I lavori previsti sulla destra idraulica del Riu Mannu, in località Piscu Piu, in corrispondenza di un'ansa del rio a circa 350 metri di distanza, in direzione Sud Ovest, dall'attraversamento sulla S.P. 15, in un tratto di circa 60 metri, compreso tra il punto $40^{\circ} 2'29.23''N$; $8^{\circ}37'52.44''E$ e il punto $40^{\circ} 2'29.28''N$; $8^{\circ}37'54.13''E$, così come descritti nella relazione tecnica illustrativa, prevedono "... un intervento di protezione spondale mediante la messa in opera di una gabbionata di altezza due metri circa fuori terra, in luogo della precedente realizzata nella bonifica degli anni '50 e ormai in buona parte portata via corrente del fiume.

La ricognizione effettuata in località Piscu Piu, lungo la destra idraulica del Riu Mannu, non ha evidenziato la presenza di materiale mobile in dispersione, strutture o sequenze stratigrafiche riconducibili a fasi di frequentazione antropica di interesse storico archeologico. Si fanno salve, naturalmente, le riserve sui limiti della ricognizione stessa evidenziate nella premessa della presente sezione denominata *Ricognizione in situ e analisi dell'intervento in progetto*.

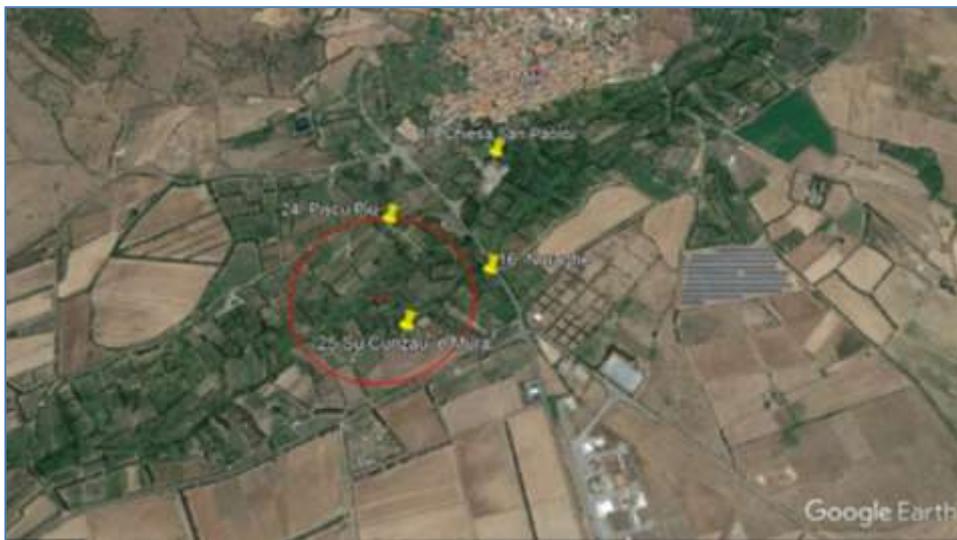
Milis. Riu Mannu. Emergenze archeologiche intorno all'area d'intervento in località Piscu Piu entro un raggio di 250 metri circa.
[Stralcio da Google Earth Anno 2017]

La criticità dell'area, però, si evince dalla ricerca d'archivio, dalla consultazione della Tavola 9 del PUC (datata al 10/12/1997) dedicata all'assetto storico culturale del territorio milese e dalla ricognizione bibliografica. Con la ricognizione archivistica (si veda il paragrafo di cui sopra denominato *La ricognizione d'archivio*) si è appurato che all'interno di un raggio di circa 250 metri dal luogo delle lavorazioni sono presenti: a Sud Est, a poco meno di 150 metri di distanza, un'area di dispersione di materiali ceramici riconducibile, forse, alla chiesa citata dal Condaghe di Santa Maria di Bonarcado ubicata nella località di Su Cunzau 'e Mura; a Nord Est, a circa 250 metri di distanza, un accumulo di materiale litico ascrivibile ancora una volta ad una chiesa ubicata, secondo il Condaghe di Santa Maria di Bonarcado, in località Piscu Piu.

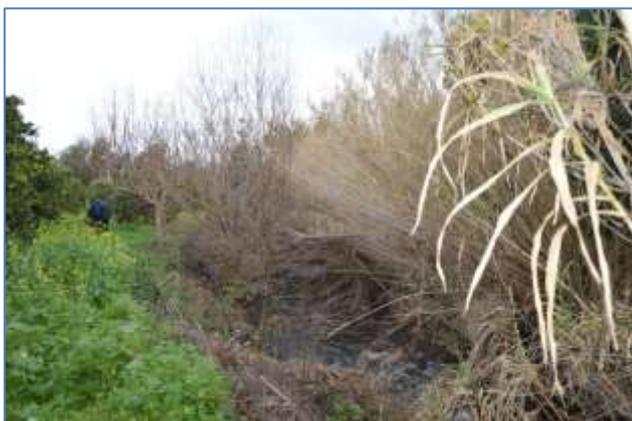
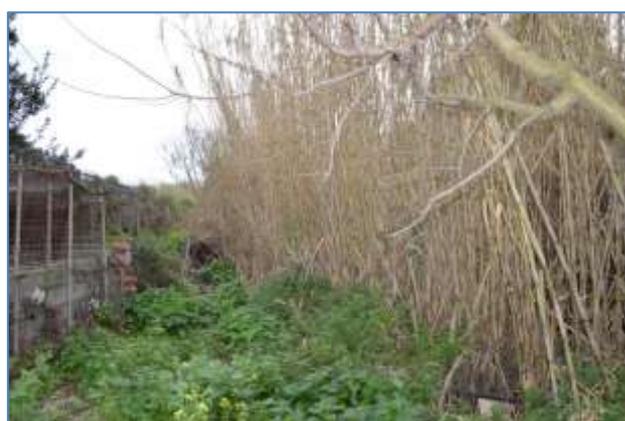
Le sponde del rio sono occupate da una vegetazione spontanea molto fitta, invasiva, sviluppata anche in altezza, costituita in prevalenza da siepi di canne che tendono ad invadere l'alveo del rio aumentando il rischio di esondazione in caso di precipitazioni abbondanti.

**Fig. 27 e 28. Milis. Loc. Piscu Piu. Destra idraulica del Riu Mannu. Agrumeto.
Alveo e sponde del rio invase dalla vegetazione.
[Foto DSC_3695 da W; Foto DSC 3698 da W]**

- Pulizia dell'area di intervento dalla vegetazione per una lunghezza di 135 metri e una larghezza di 3 metri su entrambe le sponde.
- Abbattimento piante di medio e alto fusto (in numero di 30).
- Scavo e messa in opera di gabbioni per complessivi 135 metri sulla sola destra idraulica con apposizione di geotessile e messa in pristino del piano di campagna dietro il gabbione con parziale reimpiego del materiale oggetto di scavo, anche al fine di limitare i conferimenti a discarica. ...¹⁶.

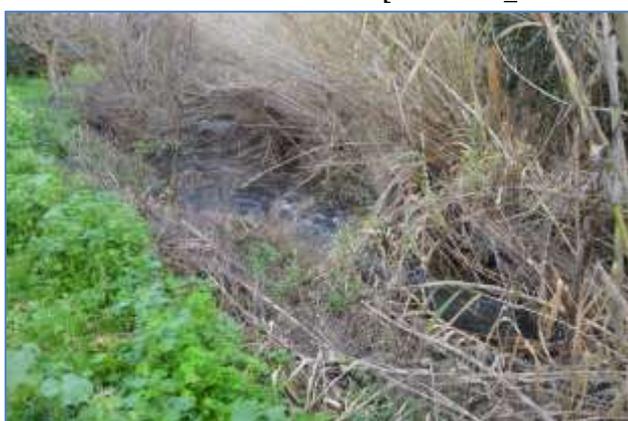
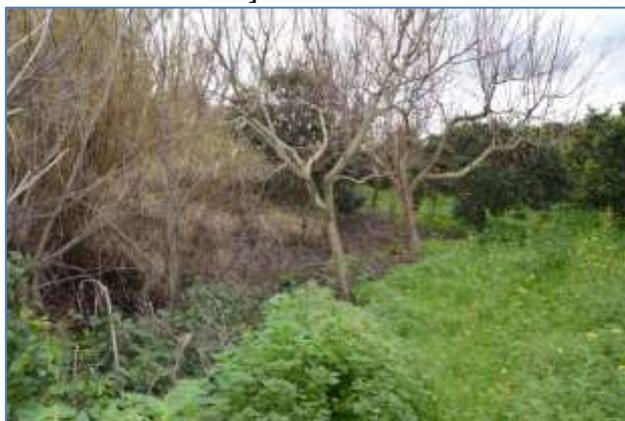
**Fig. 29 e 30. Milis. Loc. Piscu Piu. Destra idraulica del Riu Mannu. Agrumeto.
Alveo e sponde del rio invase dalla vegetazione.
[Foto DSC_3696 da W; Foto DSC_3697 da E]**

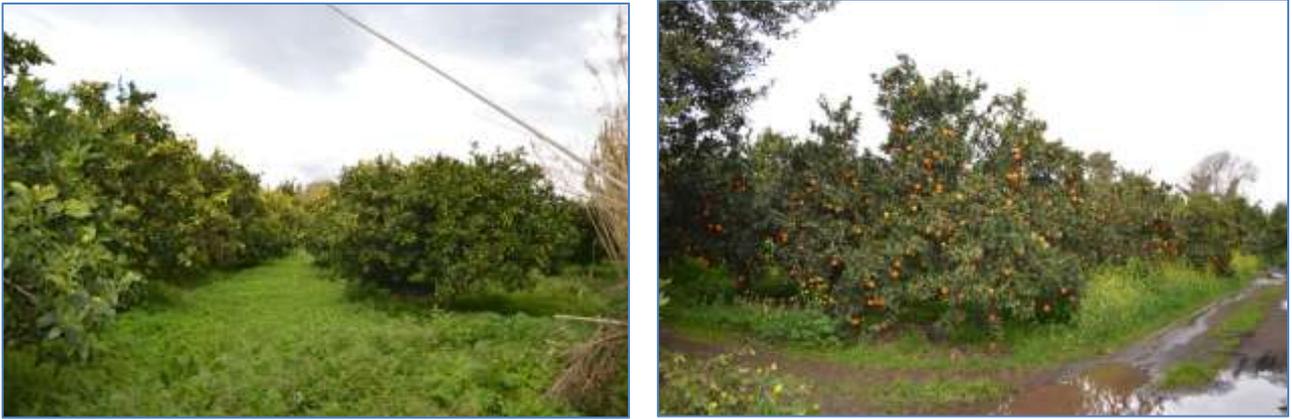
L'area che si affaccia lungo la destra idraulica del Riu Mannu, nella parte che è stata oggetto di ricognizione, è occupata in prevalenza da agrumeti ben curati, ordinati, organizzati in filari di piante ancora cariche di frutti. Il piano di campagna è coperto da un manto di erba molto rigogliosa (in prevalenza ortiche e trifogli) che inficia quasi totalmente la visibilità di superficie.

Fig. 31 e 32. Milis. Loc. Piscu Piu. Destra idraulica del Riu Mannu. Agrumeto.
Visibilità di superficie nulla.
[Foto DSC_3688 da S; Foto DSC_3703 da SW]
