CONSORZIO DI BONIFICA DELL'ORISTANESE
ORISTANO

PROGETTO ESECUTIVO

*Interventi di manutenzione straordinaria per la messa in sicurezza
dello sbarramento collinare in localita' "Mura Cabonis"
in agro di Milis*

Relazione geotecnica

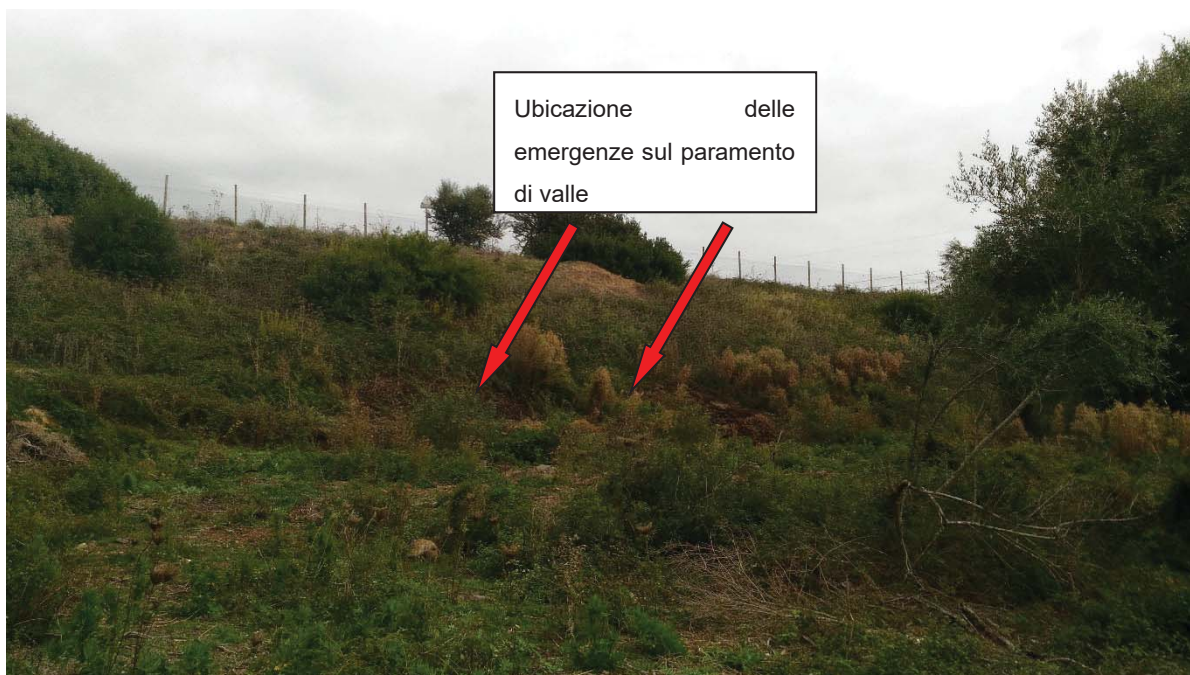
Fig.2: Ripresa fotografica del paramento di valle con ubicazione delle emergenze

Recentemente, negli ultimi anni (anni 90'), sono state rilevate delle copiose emergenze d'acqua sul paramento di valle alle quali si è provveduto con dei ripristini locali di argilla, i quali tuttavia non si sono rilevati risolutivi.

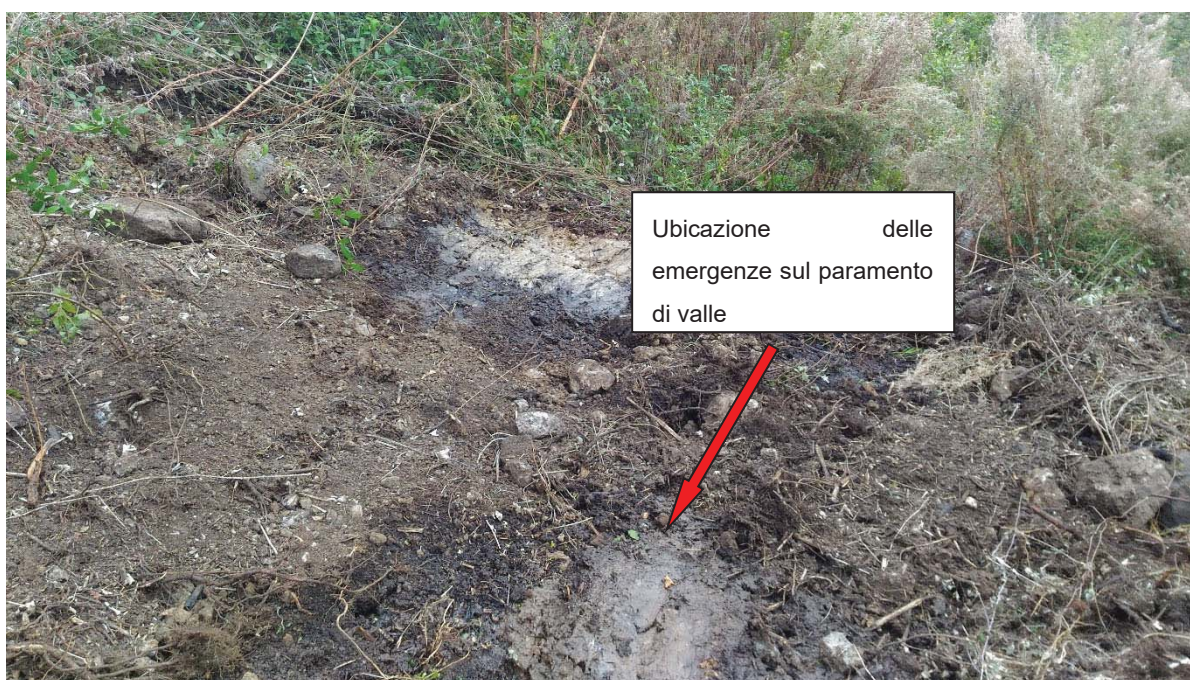
Fig.3: Ripresa fotografica delle emergenze sul paramento di valle

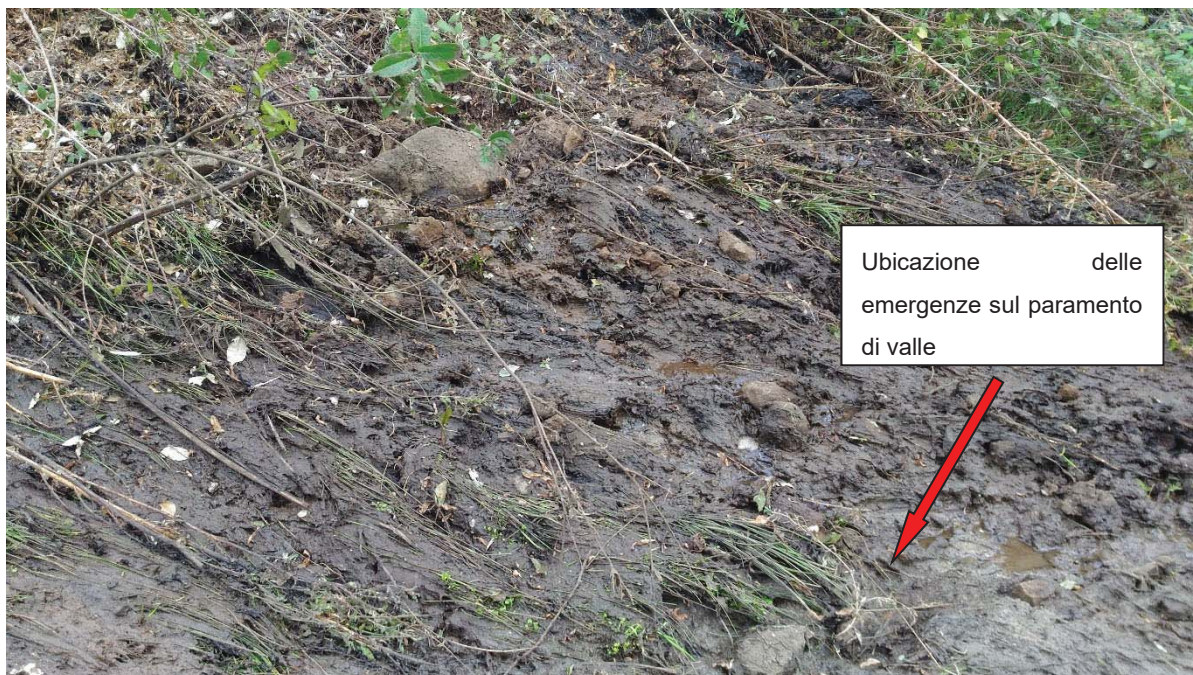
Fig.4: Ripresa fotografica delle emergenze sul paramento di valle

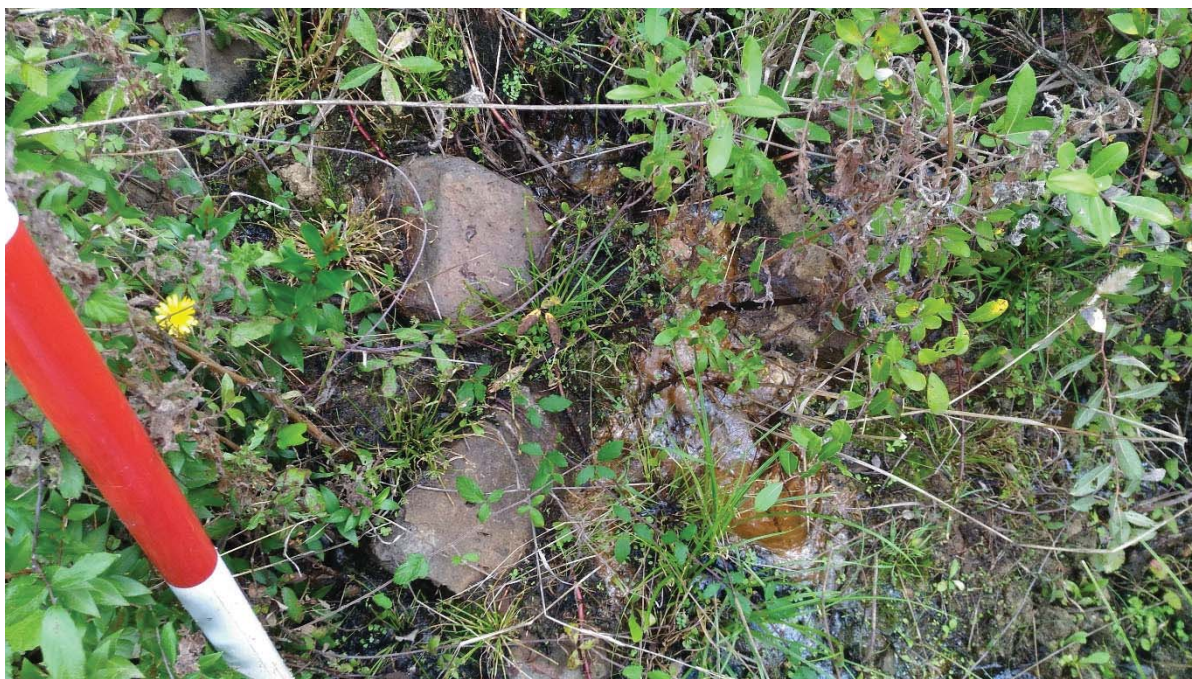
Fig.5: Ripresa fotografica delle emergenze sul paramento di valle

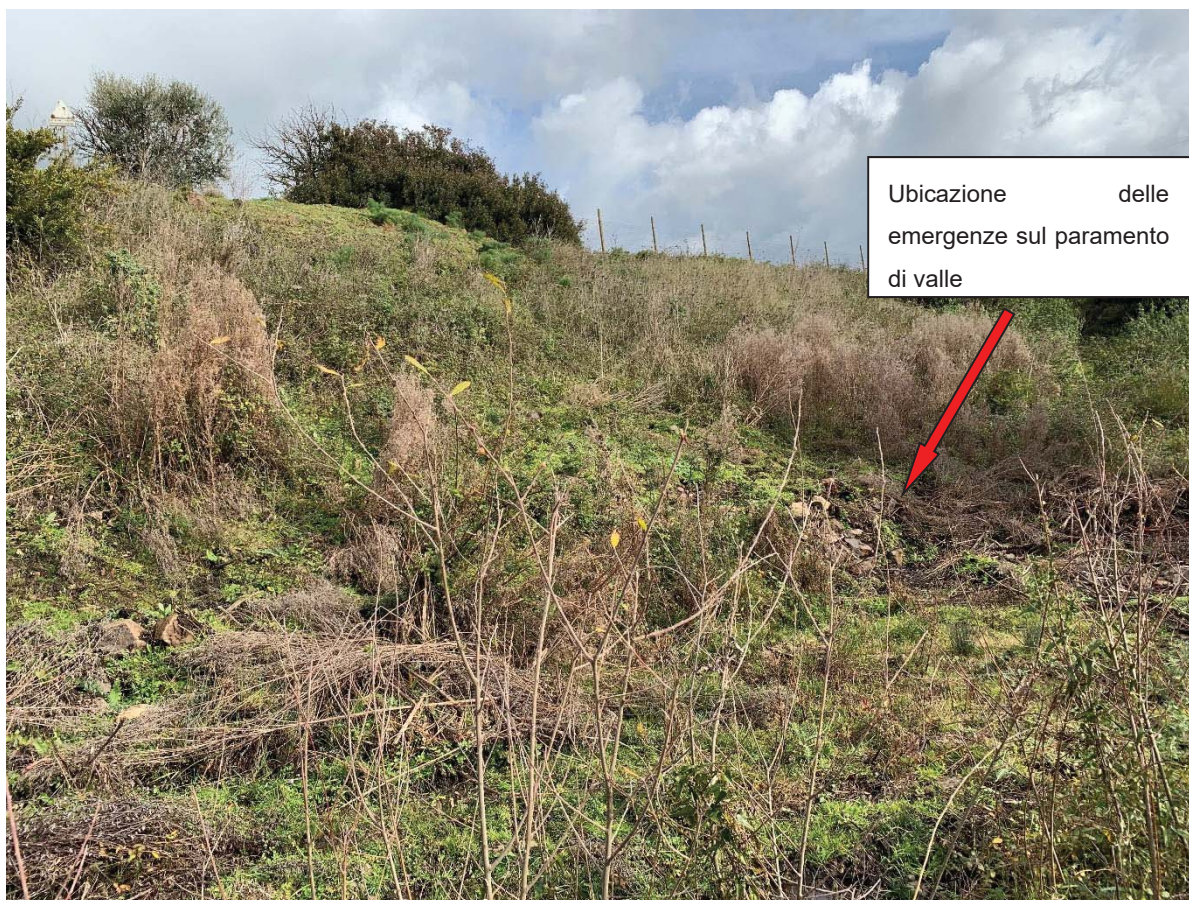
Fig.6: Ripresa fotografica delle emergenze sul paramento di valle

Pertanto, a fronte di una condizione di evidente dissesto dovuta dalle venute d'acqua con possibili effetti di dam-break per rottura del paramento di valle, è stata prevista un'indagine accurata dell'intero corpo del rilevato, avente l'obiettivo di stabilire se risulti opportuno ripristinare le condizioni di impermeabilità iniziali del corpo diga e conseguentemente rafforzare la staticità dello sbarramento.

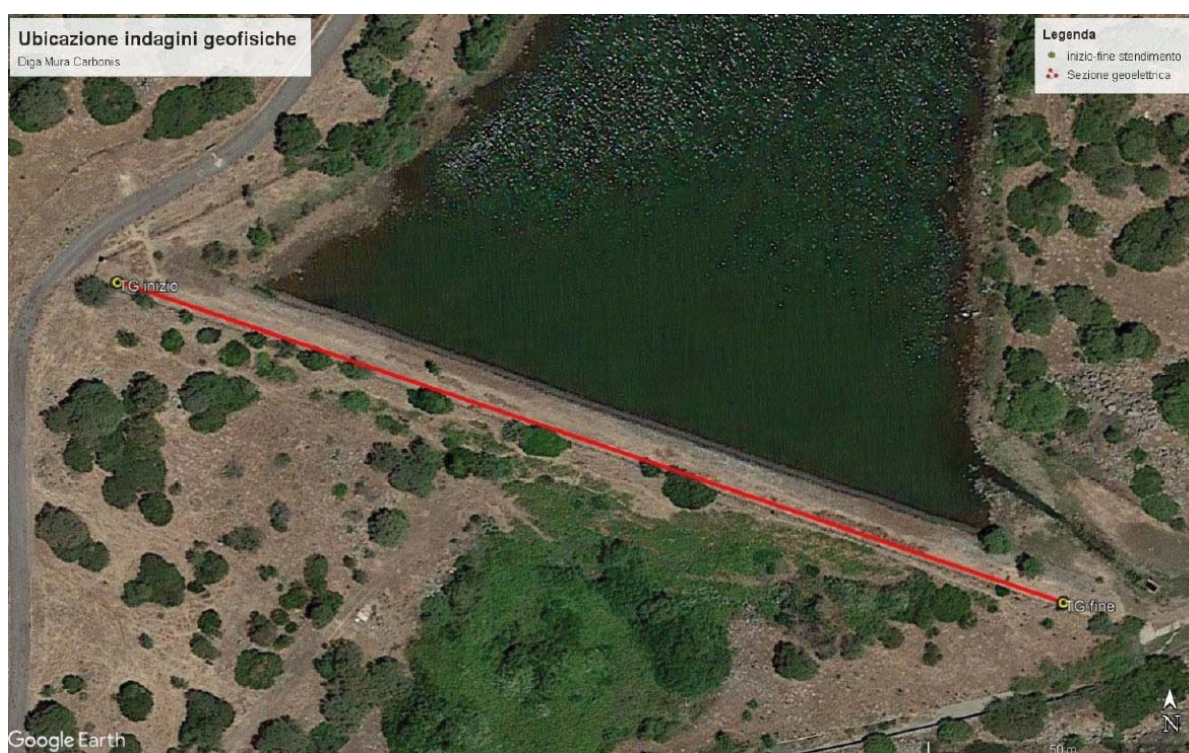
Fig.9: Ubicazione delle indagini geofisiche

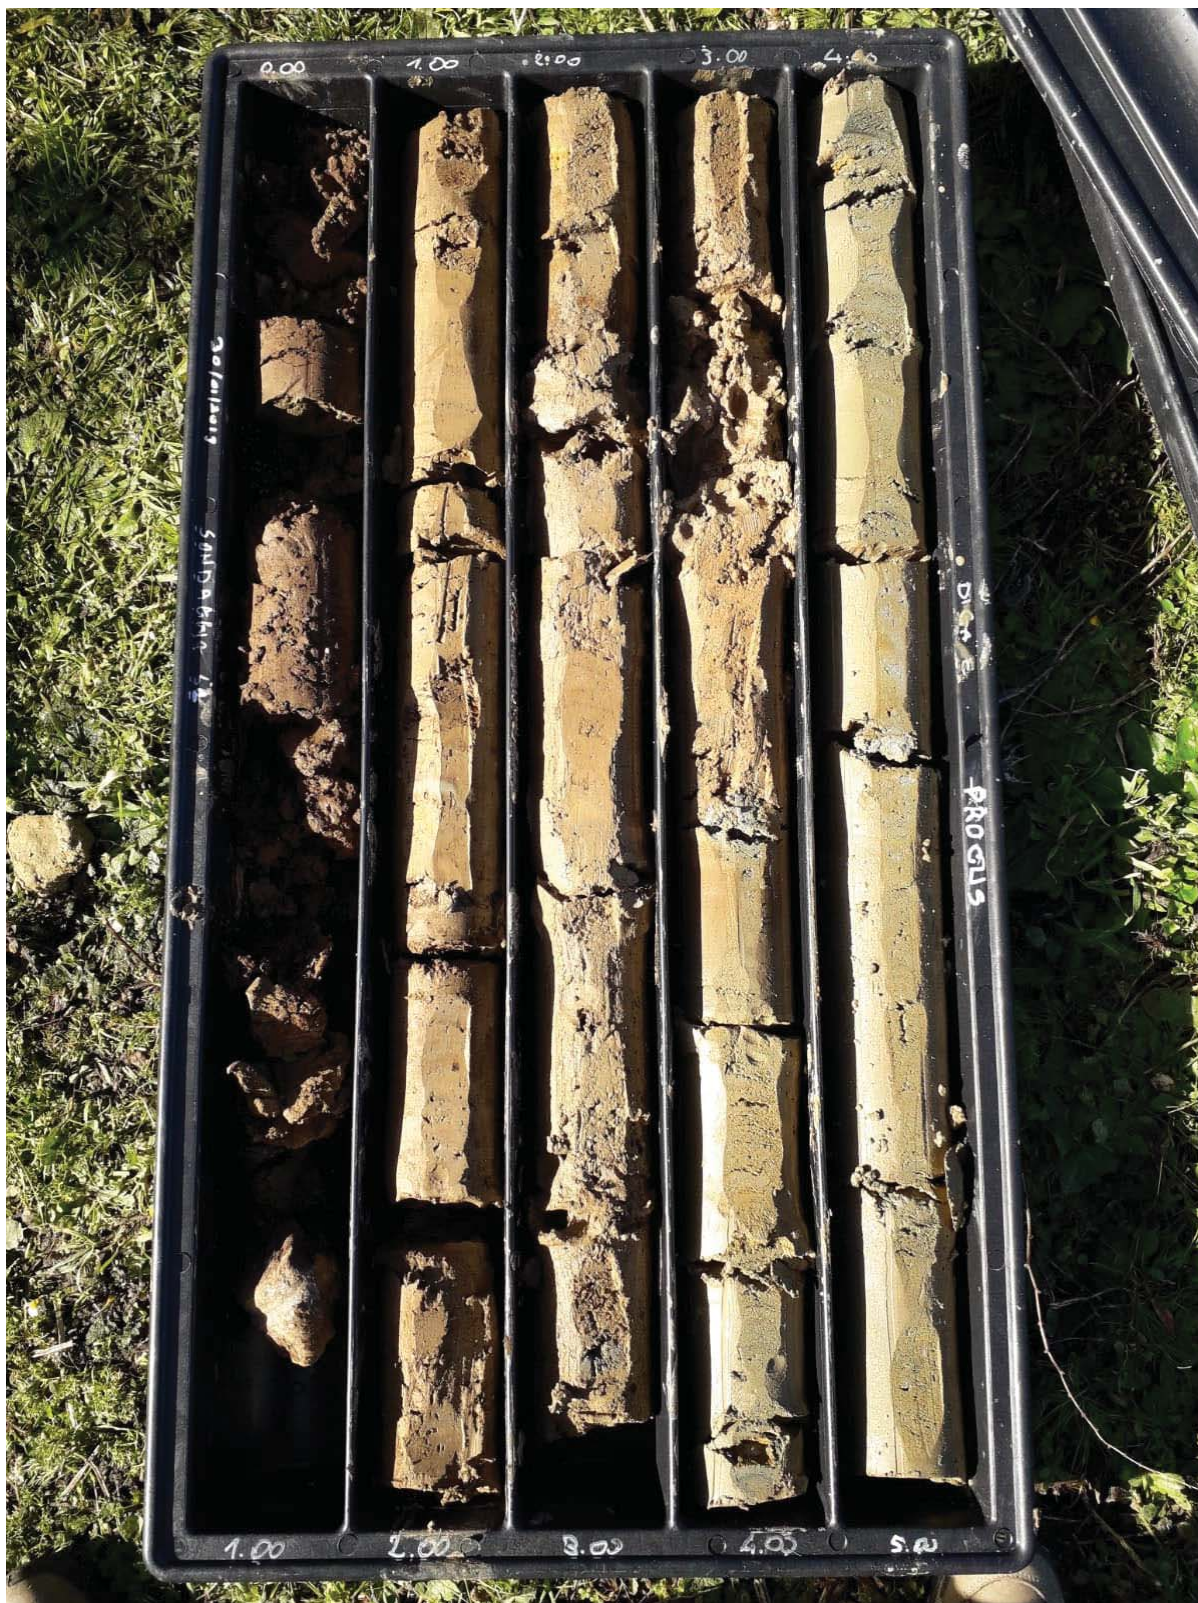
Fig.16: Sondaggio geognostico S1 - Diga Mura Cabonis – 0.00 m ÷ 5.00 m

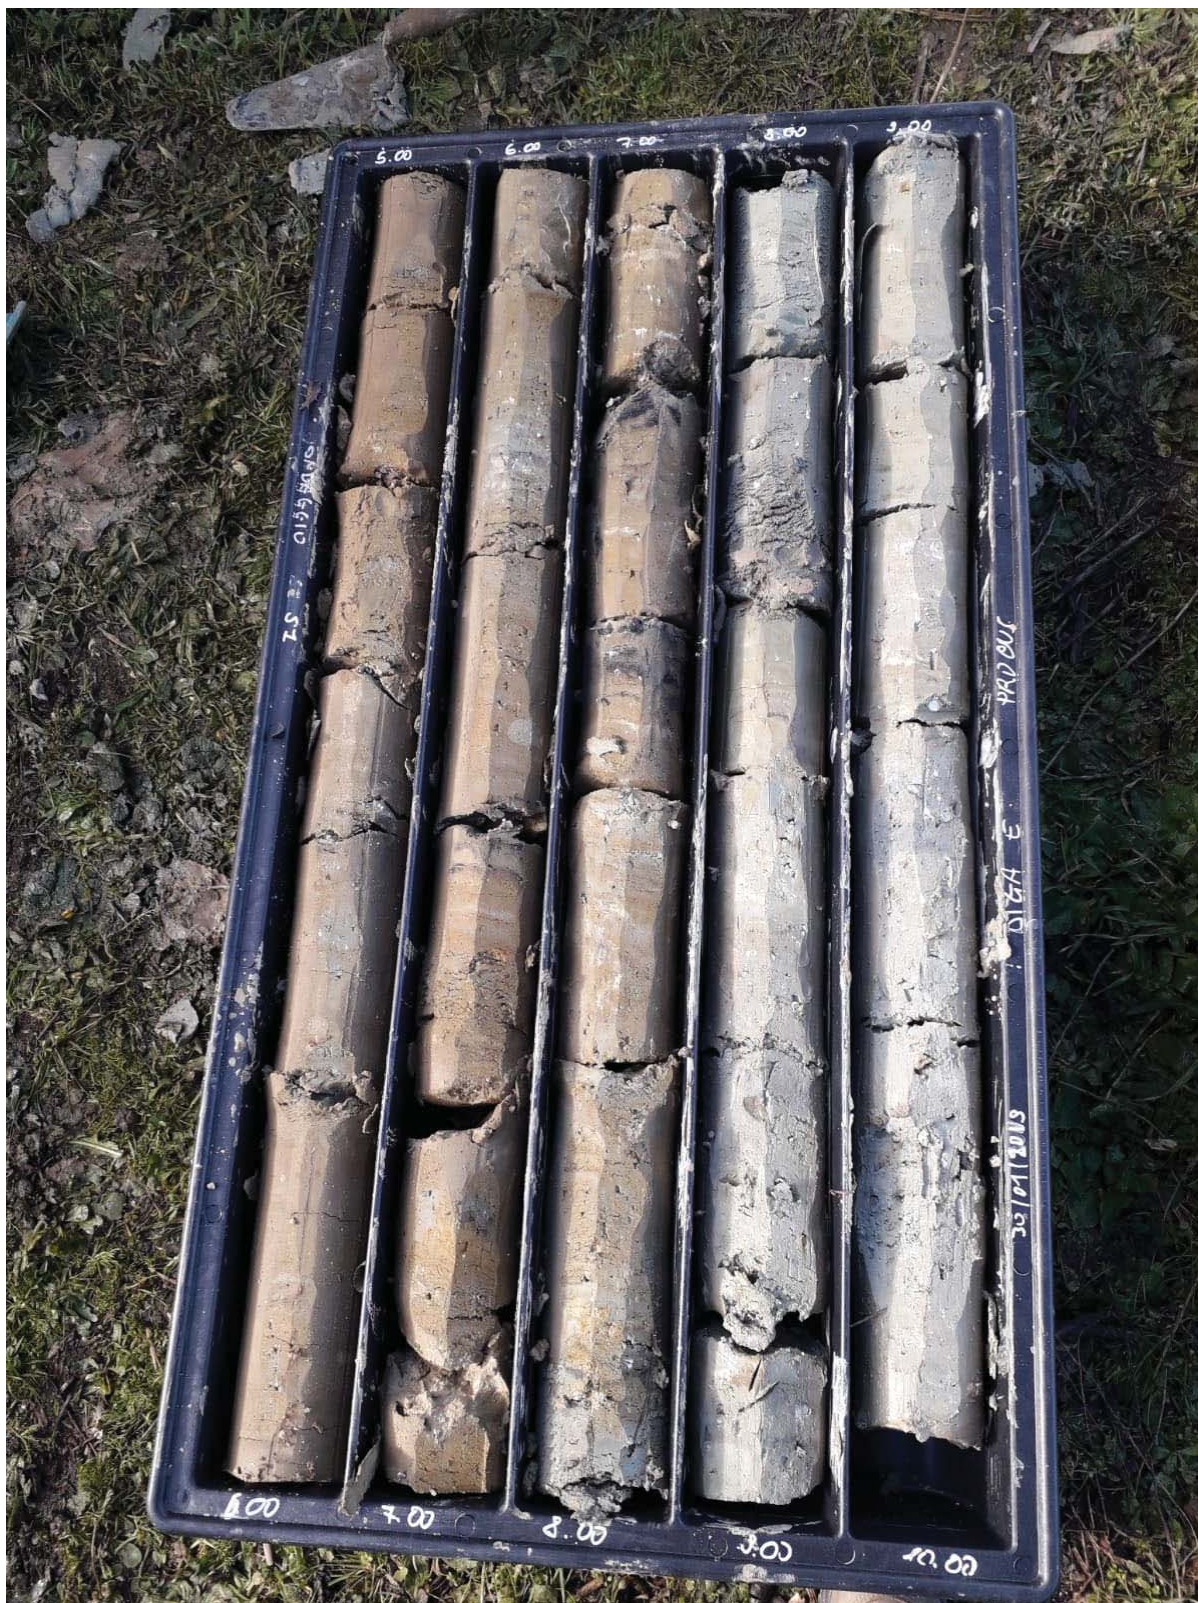
Fig.17: Sondaggio geognostico S1 - Diga Mura Cabonis – 5.00 m ÷ 10.00 m

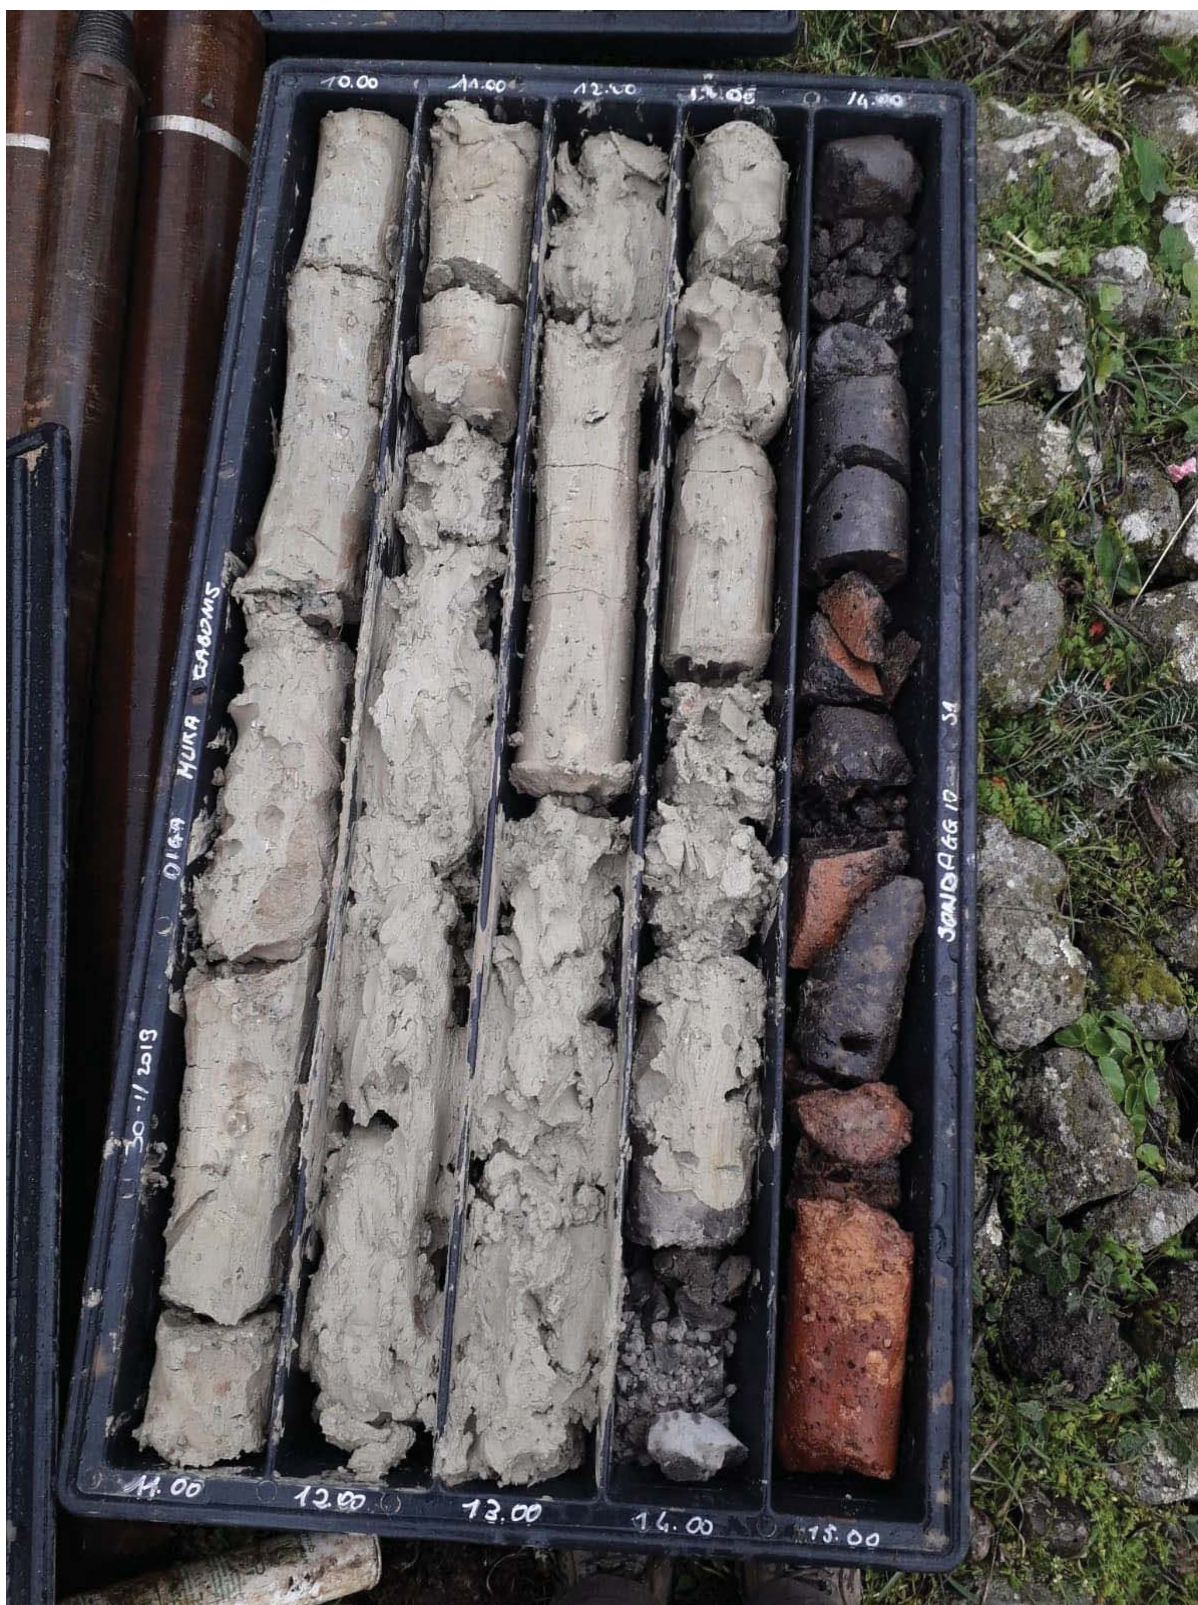
Fig.18: Sondaggio geognostico S1 - Diga Mura Cabonis – 10.00 m ÷ 15.00 m

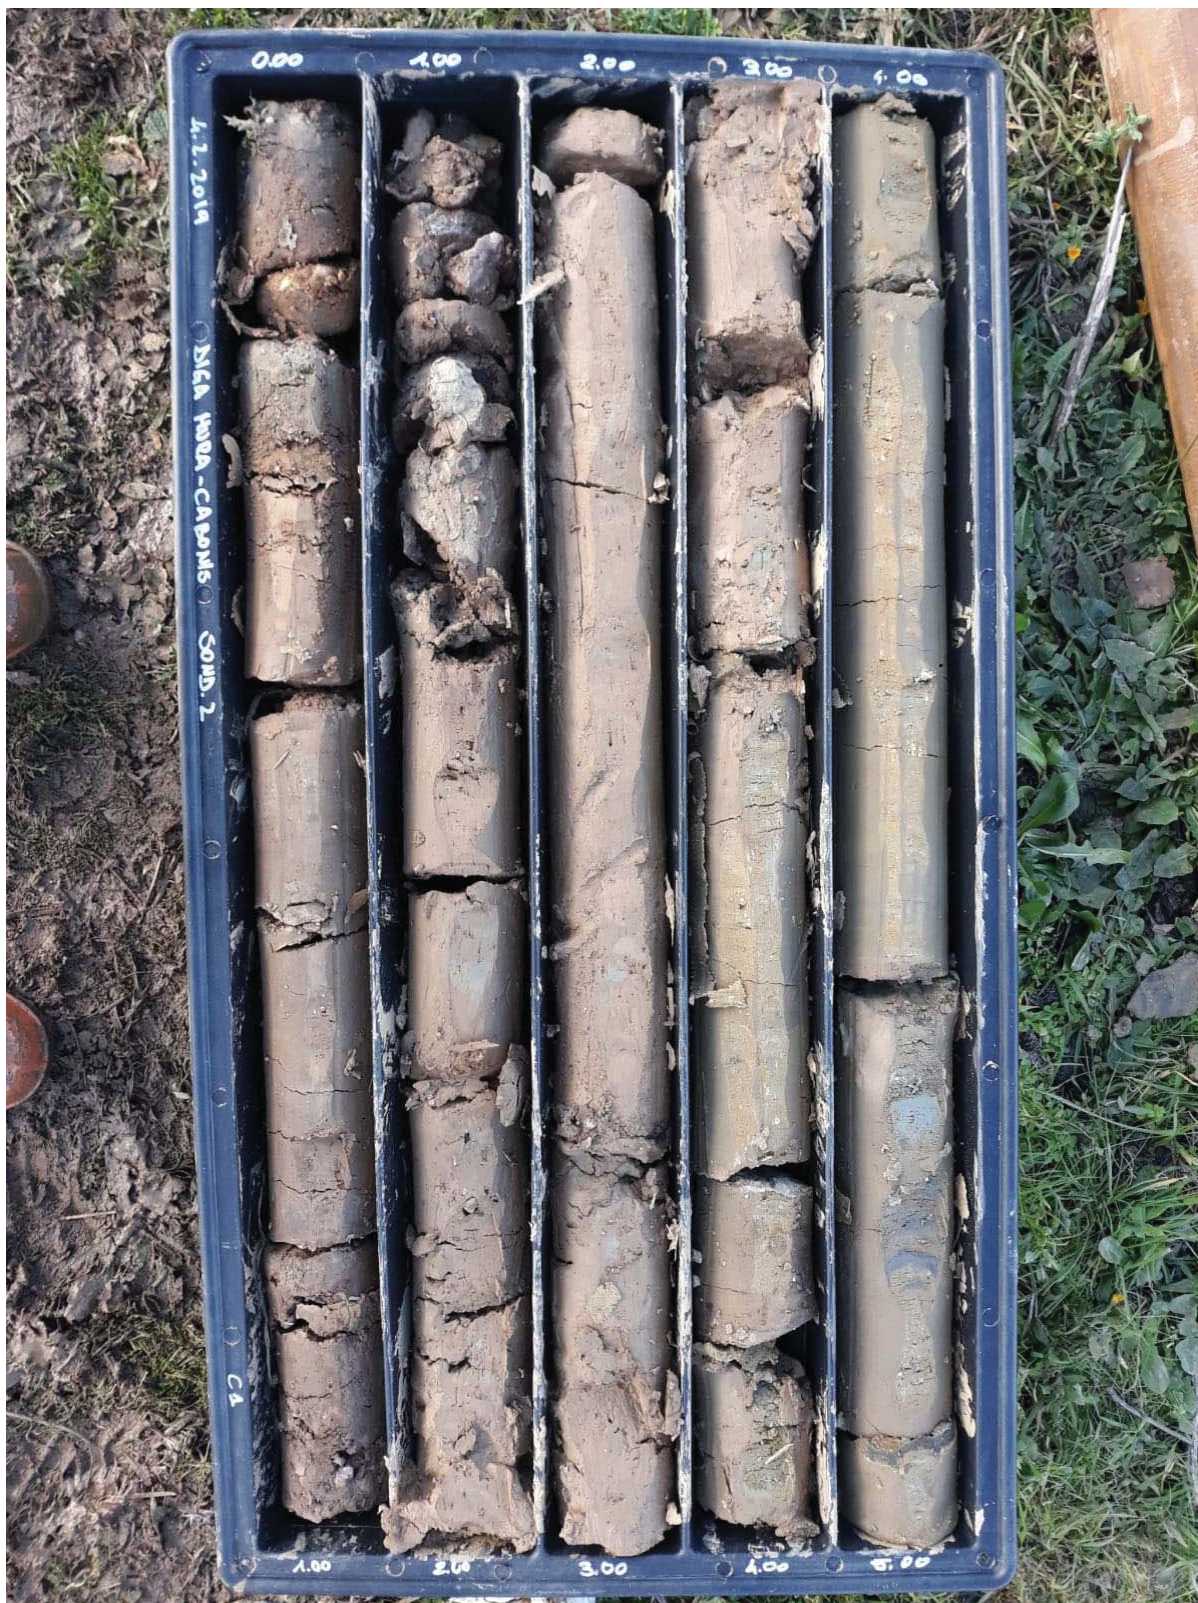
Fig.20: Sondaggio geognostico S2 - Diga Mura Cabonis – 0.00 m ÷ 5.00 m

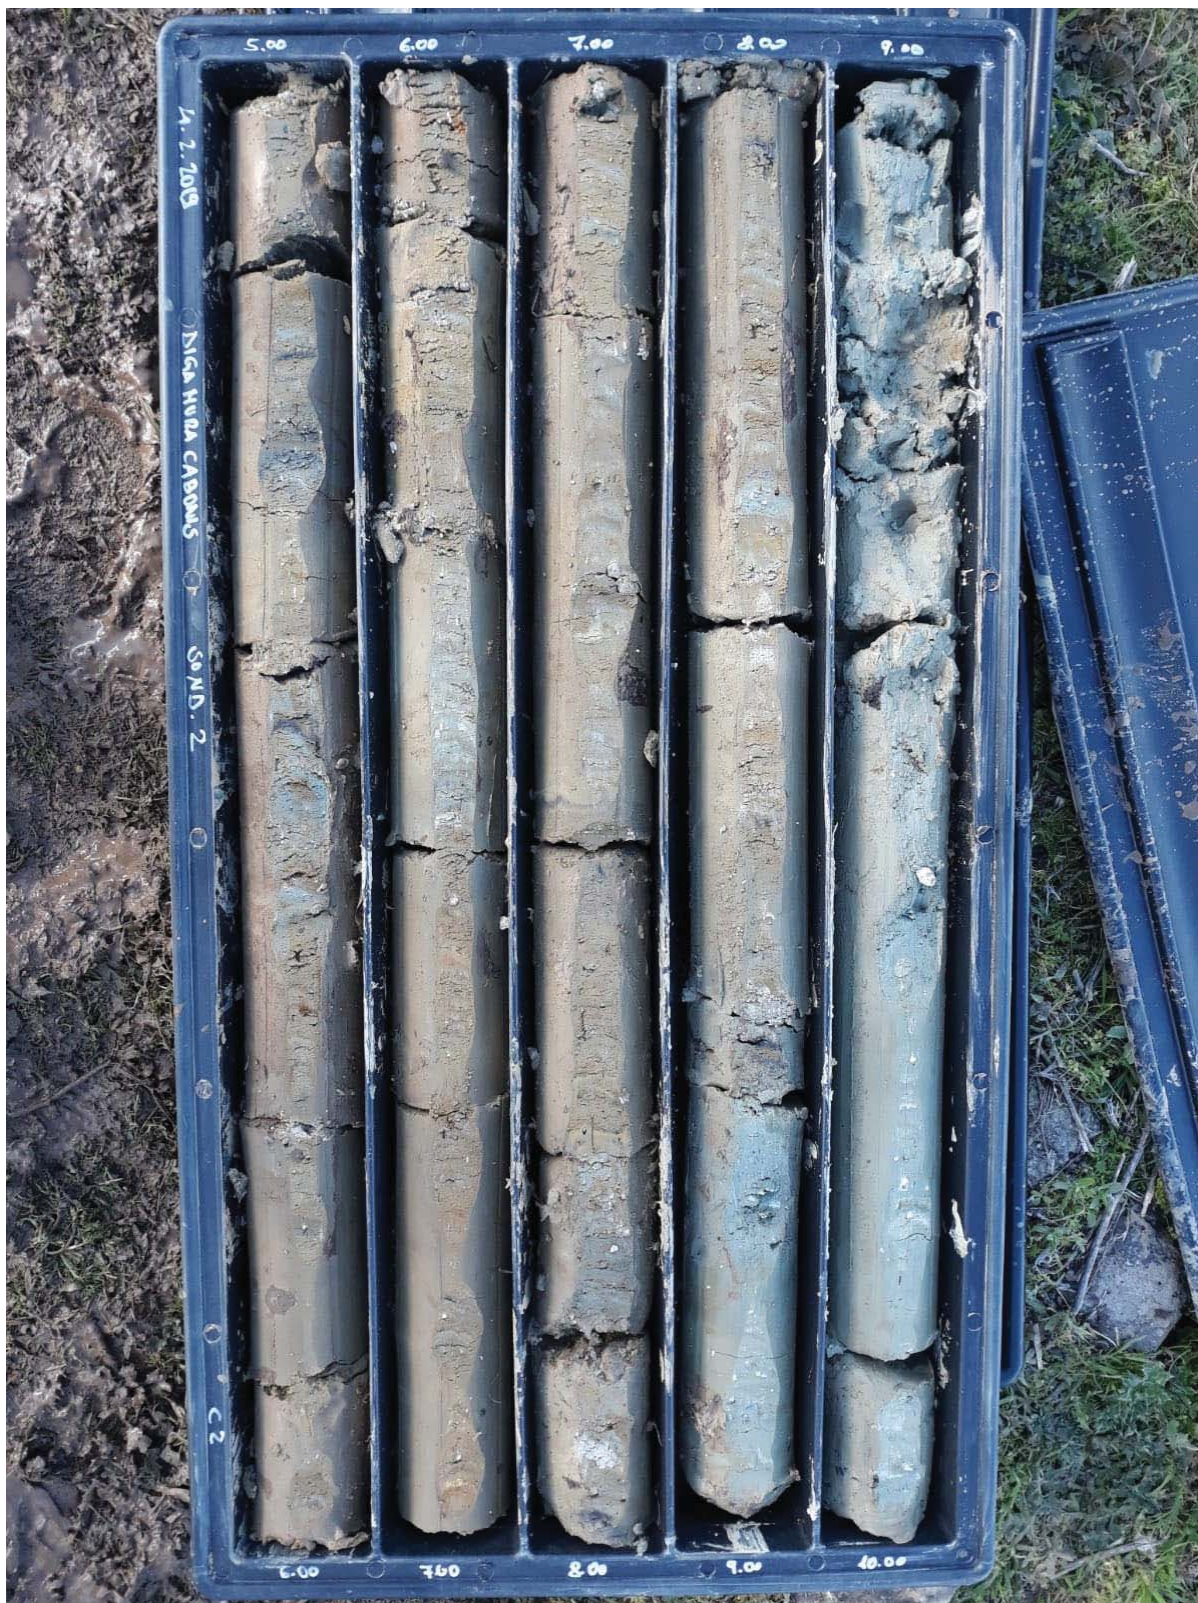
Fig.21: Sondaggio geognostico S2 - Diga Mura Cabonis – 5.00 m ÷ 10.00 m

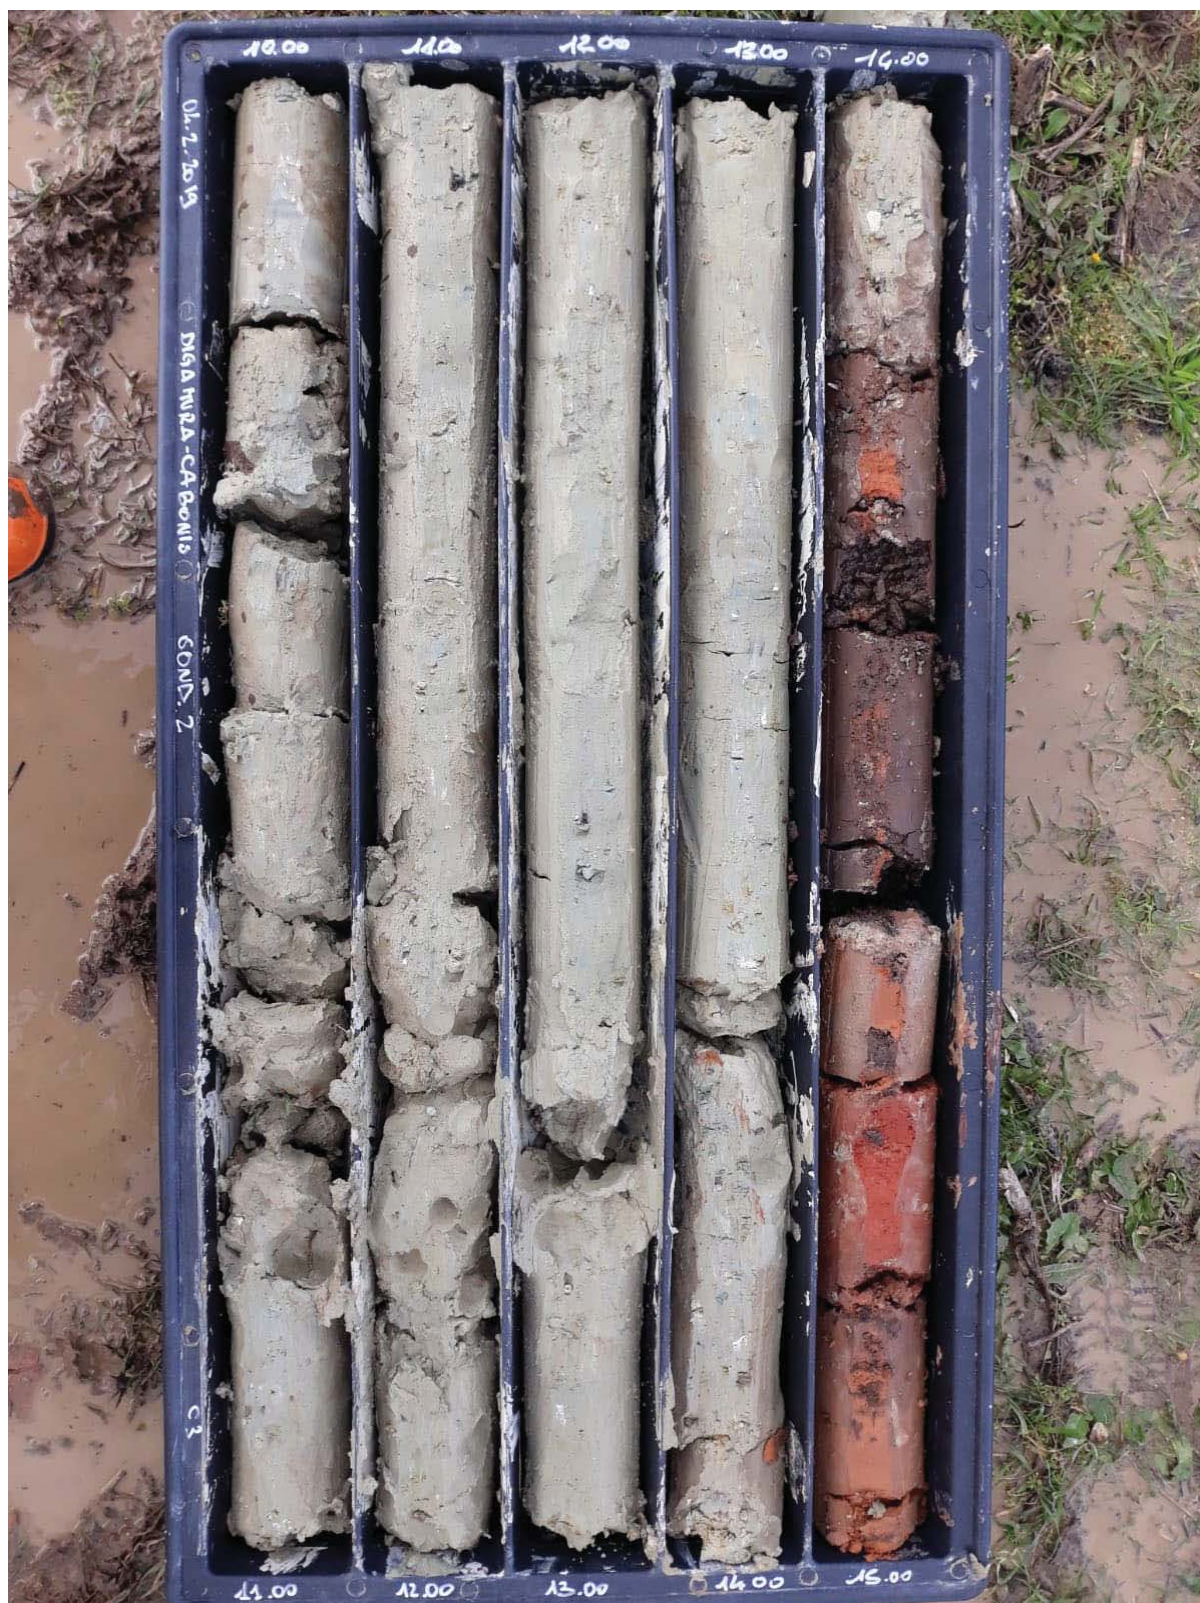
Fig.22: Sondaggio geognostico S2 - Diga Mura Cabonis – 10.00 m ÷ 15.00 m

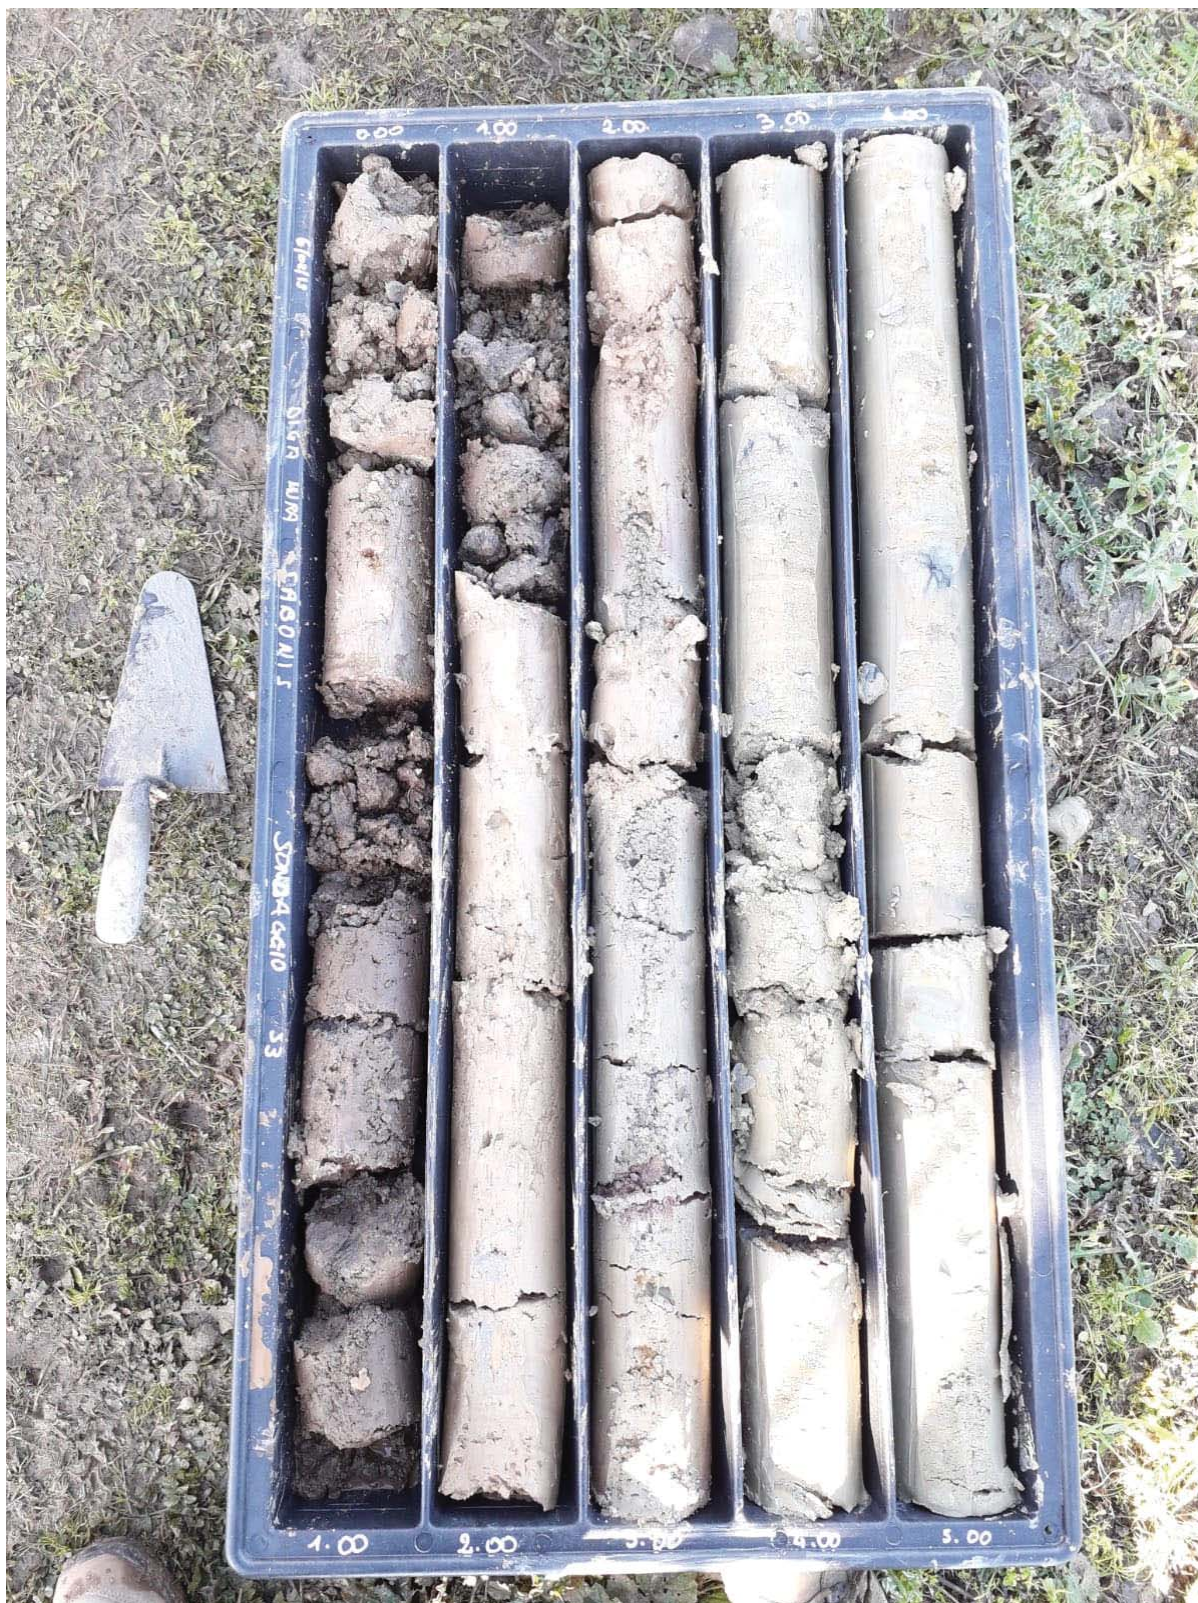
Fig.24: Sondaggio geognostico S3 - Diga Mura Cabonis – 0.00 m ÷ 5.00 m

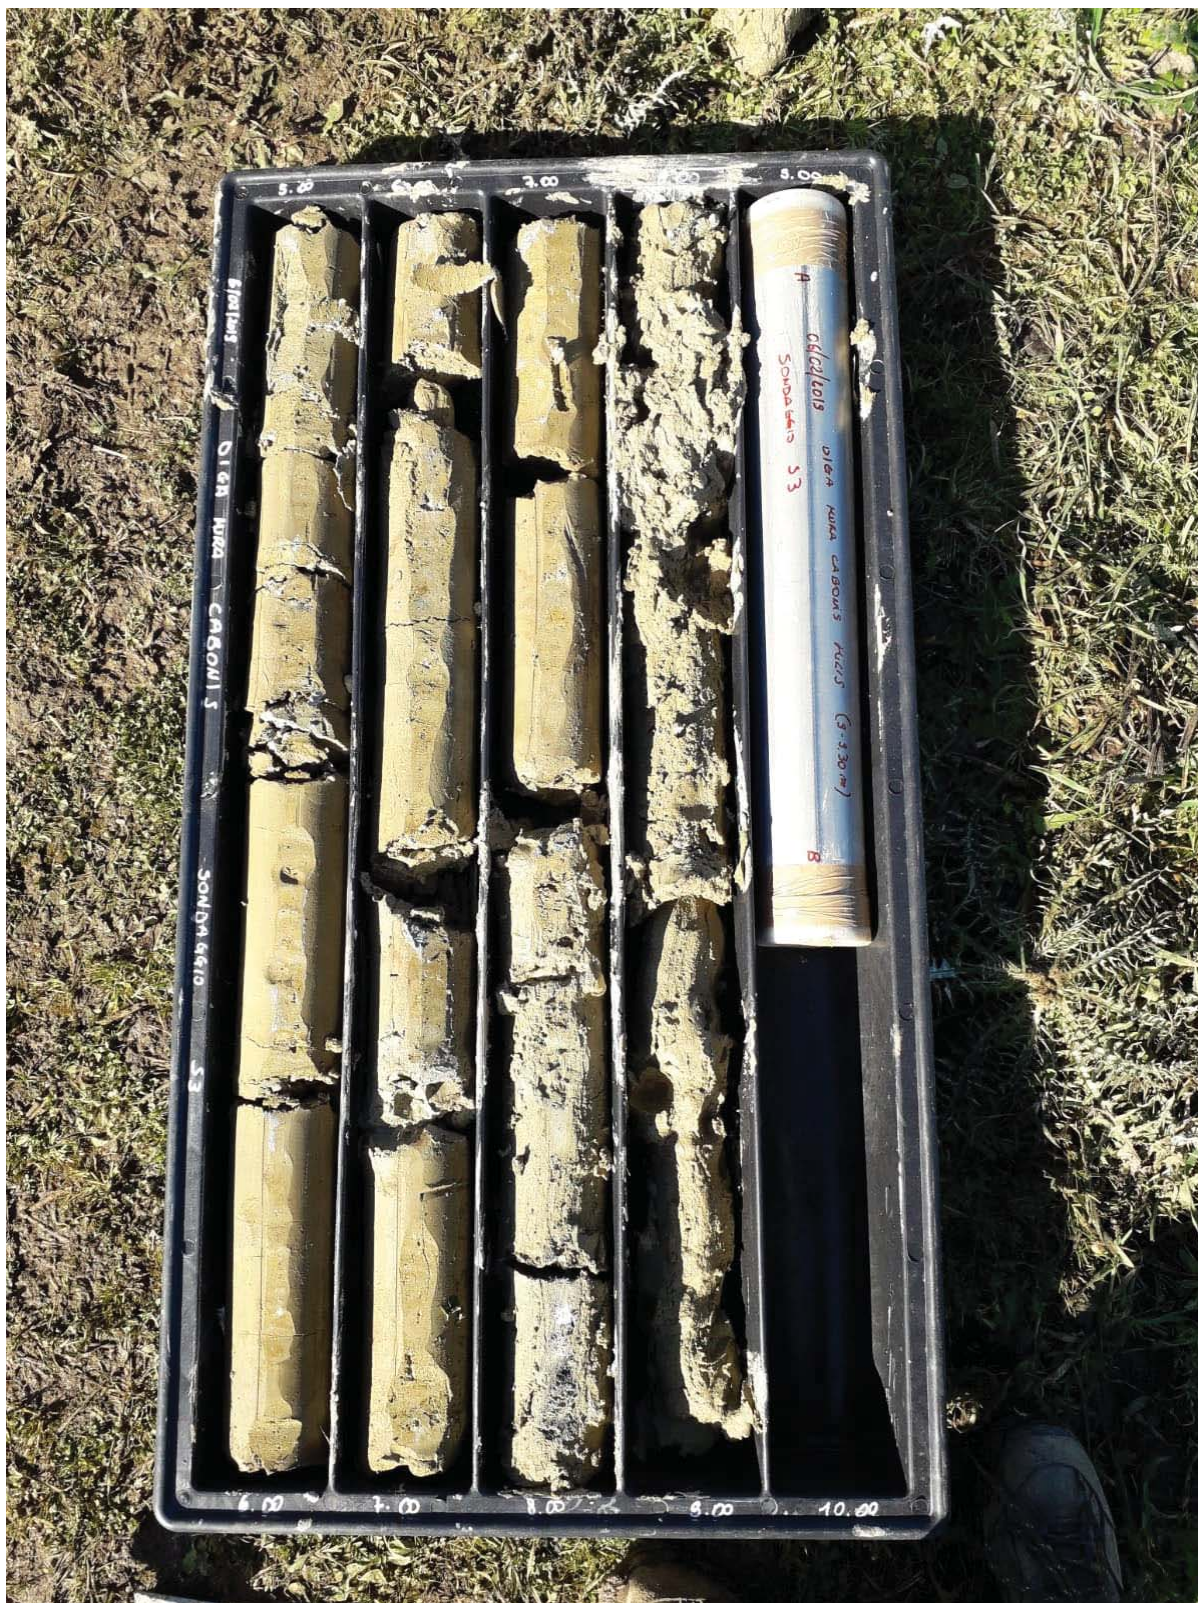
Fig.25: Sondaggio geognostico S3 - Diga Mura Cabonis – 5.00 m ÷ 10.00 m

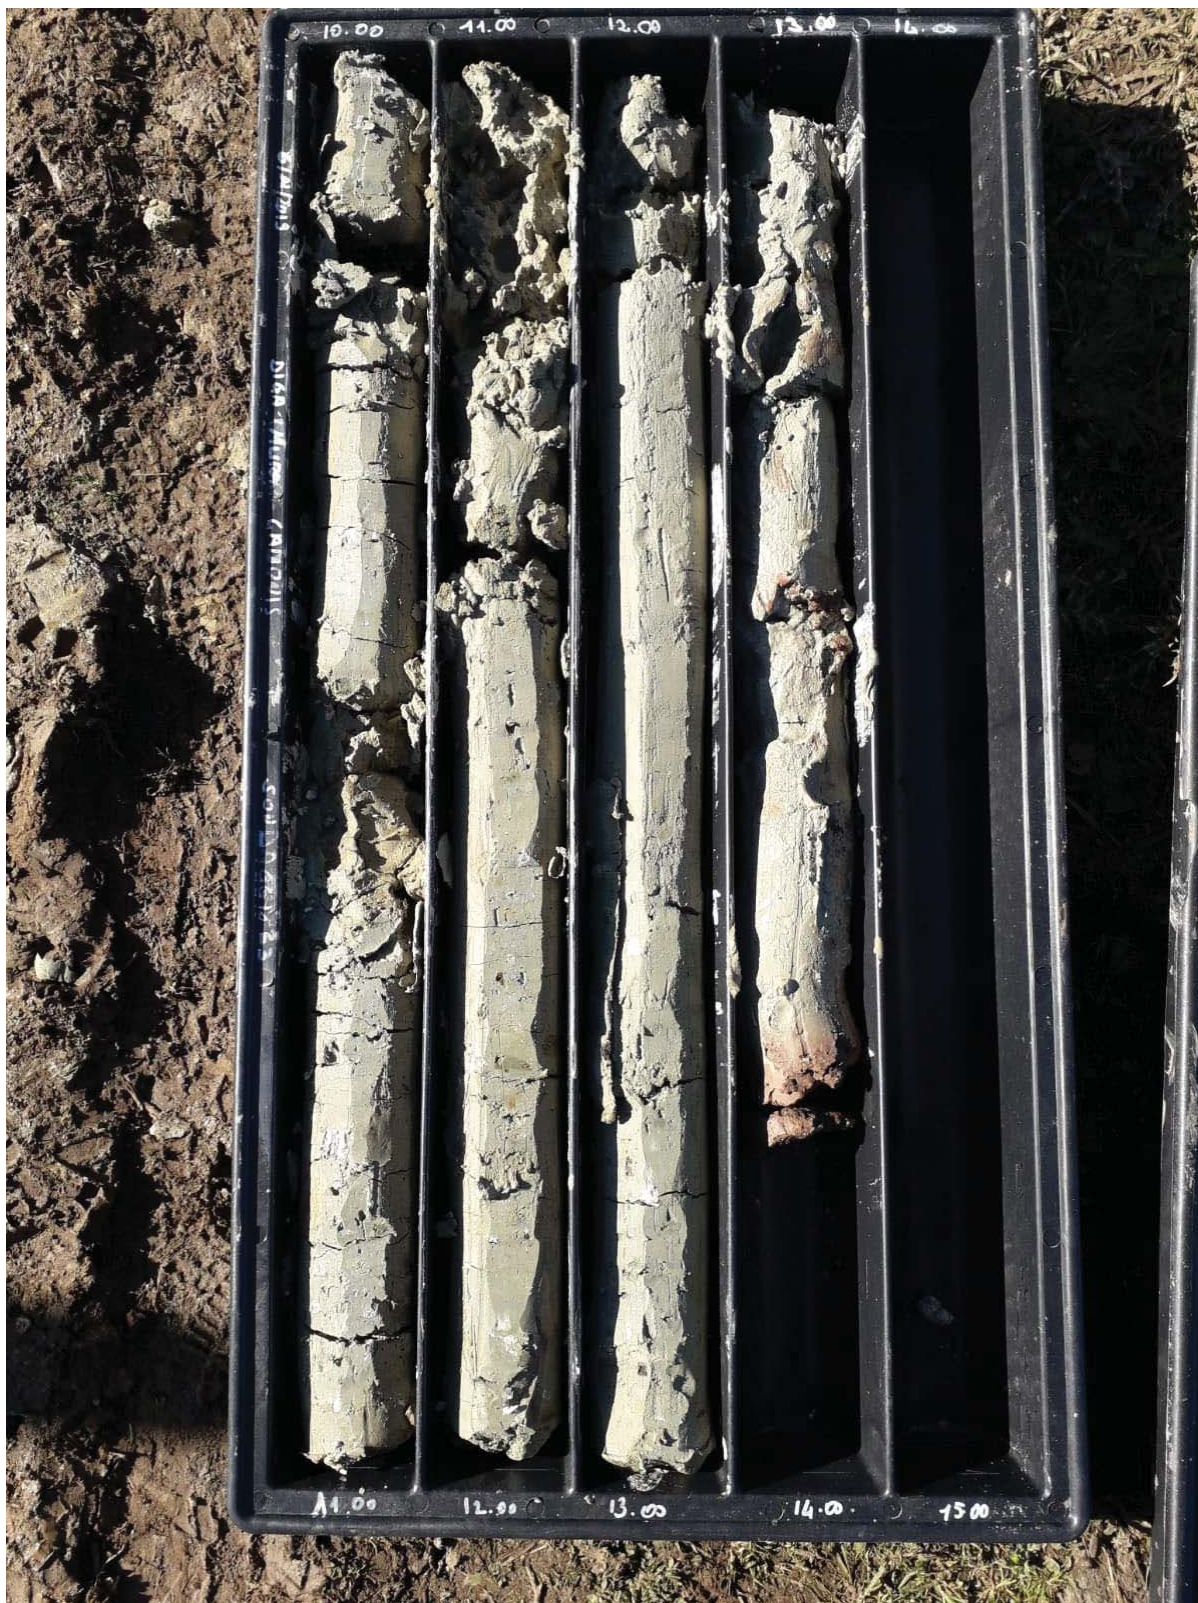
Fig.26: Sondaggio geognostico S3 - Diga Mura Cabonis – 10.00 m ÷ 13.90 m
