CONSORZIO DI BONIFICA DELL'ORISTANESE
ORISTANO

PROGETTO ESECUTIVO

*Interventi di manutenzione straordinaria per la messa in sicurezza
dello sbarramento collinare in localita' "Mura Cabonis"
in agro di Milis*

Relazione geotecnica

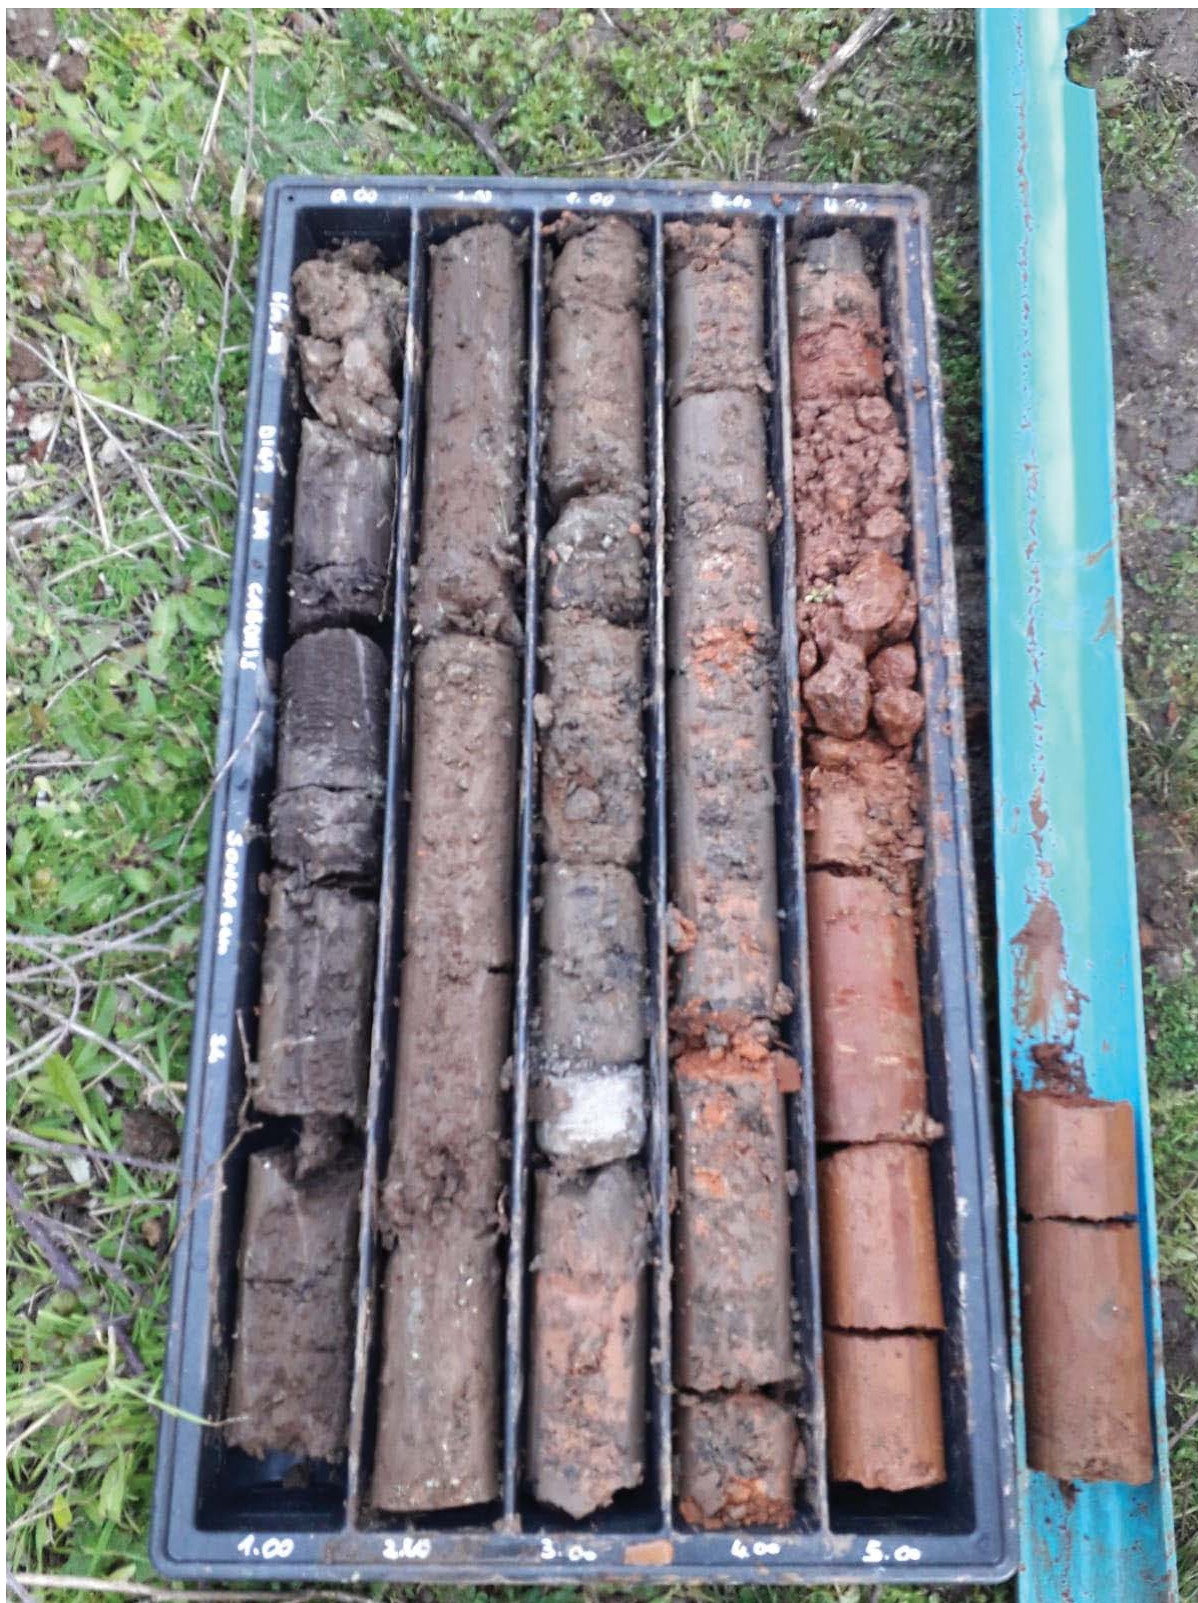
Fig.27: Sondaggio geognostico S4 - Diga Mura Cabonis – 0.00 m ÷ 5.10 m

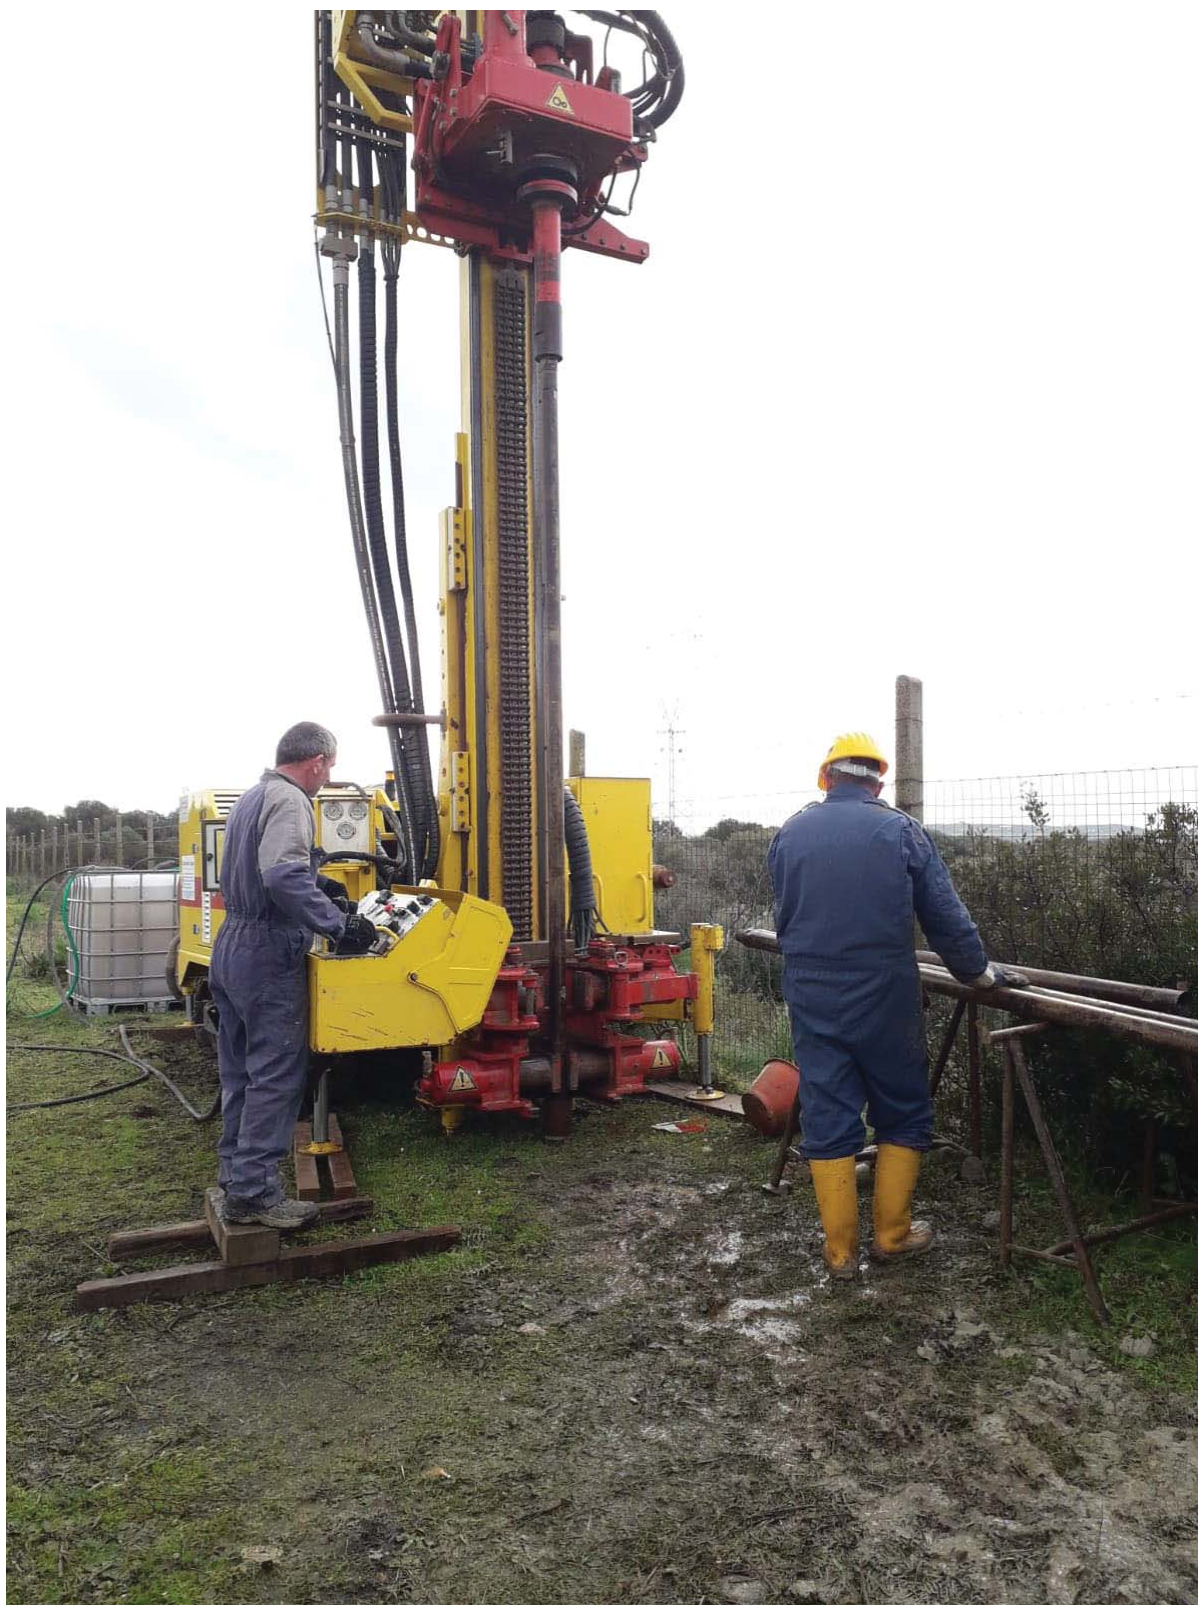
Fig.28: Sondaggio geognostico S1 - Diga Mura Cabonis – Allestimento Piezometro
