CONSORZIO DI BONIFICA DELL'ORISTANESE
ORISTANO

PROGETTO ESECUTIVO

*Interventi di manutenzione straordinaria per la messa in sicurezza
dello sbarramento collinare in localita' "Mura Cabonis"
in agro di Milis*

Relazione geologica

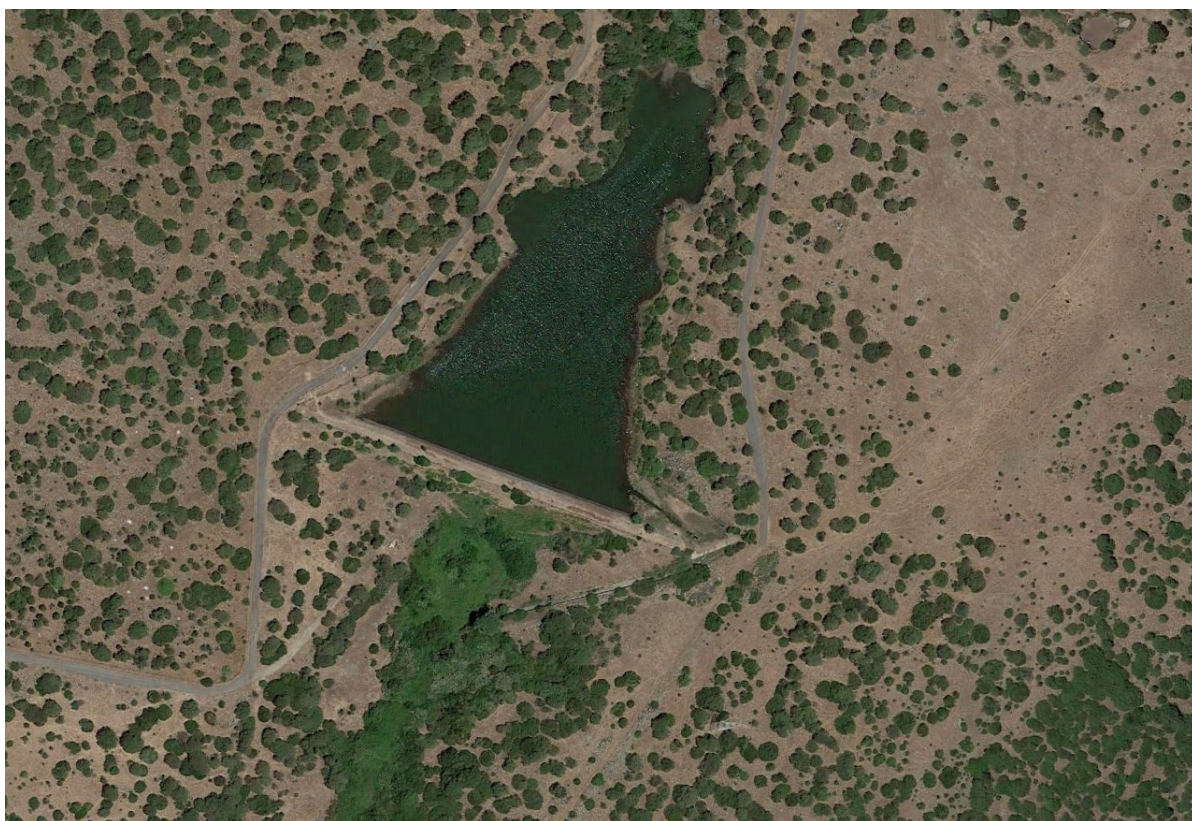
Fig.1: Inquadrimento aerofotogrammetrico area d'intervento

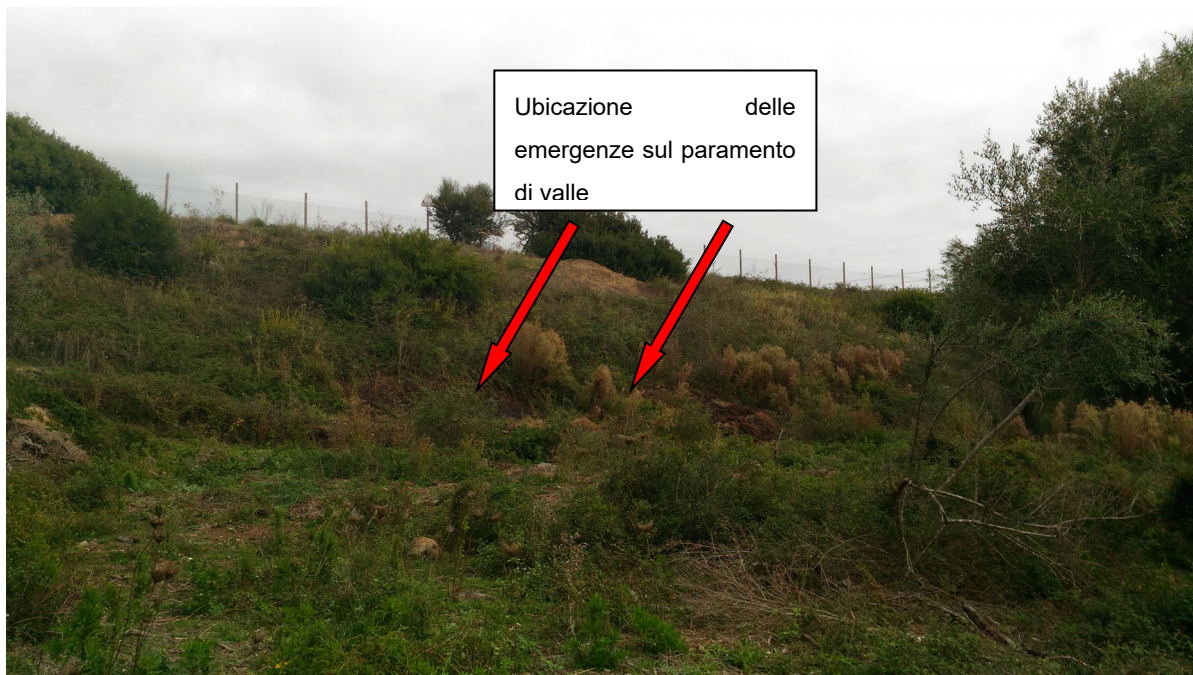
Fig.2: Ripresa fotografica del paramento di valle con ubicazione delle emergenze

Recentemente, negli ultimi anni (dagli anni '90 per precisione), sono state rilevate delle copiose emergenze d'acqua sul paramento di valle alle quali si è provveduto con dei ripristini locali di argilla, i quali tuttavia non si sono rilevati risolutivi.

Pertanto, a fronte di una condizione di evidente dissesto dovuta dalle venute d'acqua con possibili effetti di dam-break per rottura del paramento di valle, è stata prevista un'indagine accurata dell'intero corpo del rilevato a partire dal coronamento, avente l'obiettivo di stabilire se risulti opportuno consolidare definitivamente lo sbarramento da un punto di vista statico e ripristinare le condizioni di impermeabilità iniziali del corpo diga.

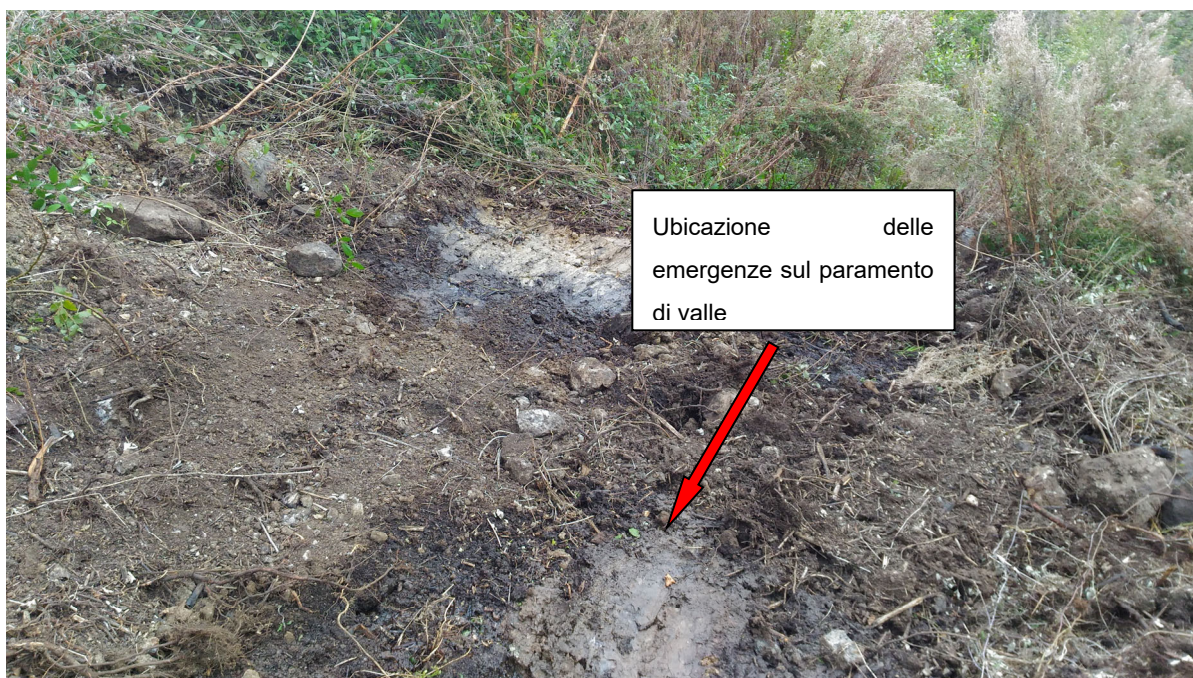
Fig.3: Ripresa fotografica delle emergenze sul paramento di valle

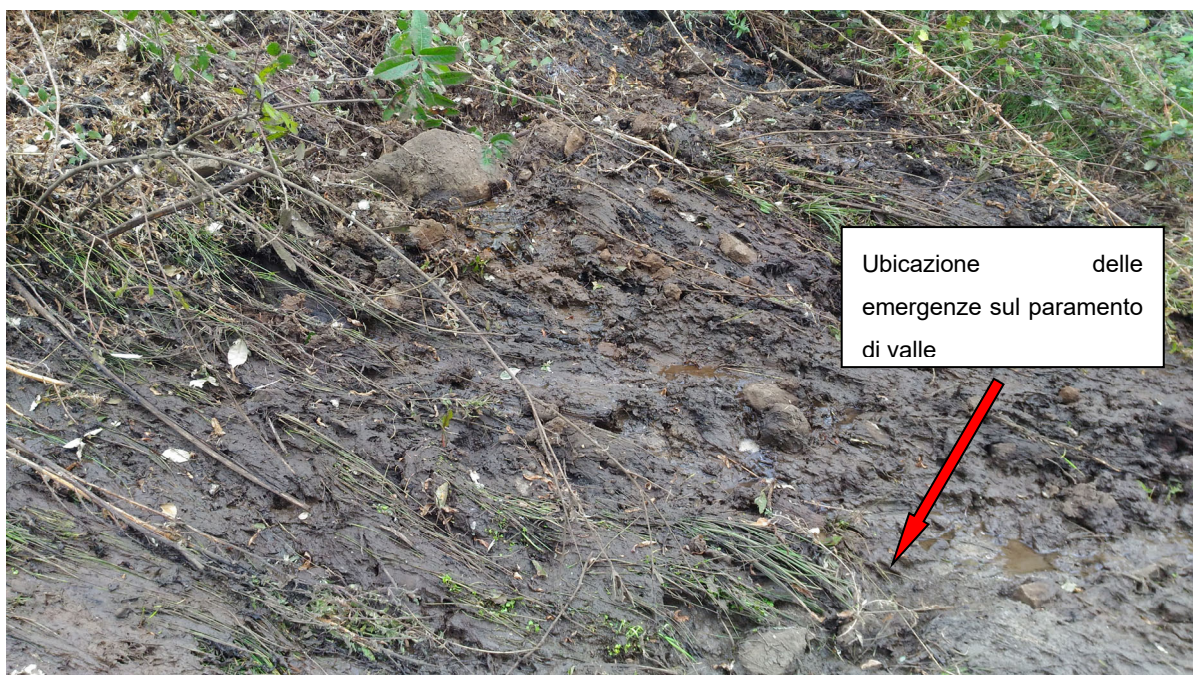
Fig.4: Ripresa fotografica delle emergenze sul paramento di valle

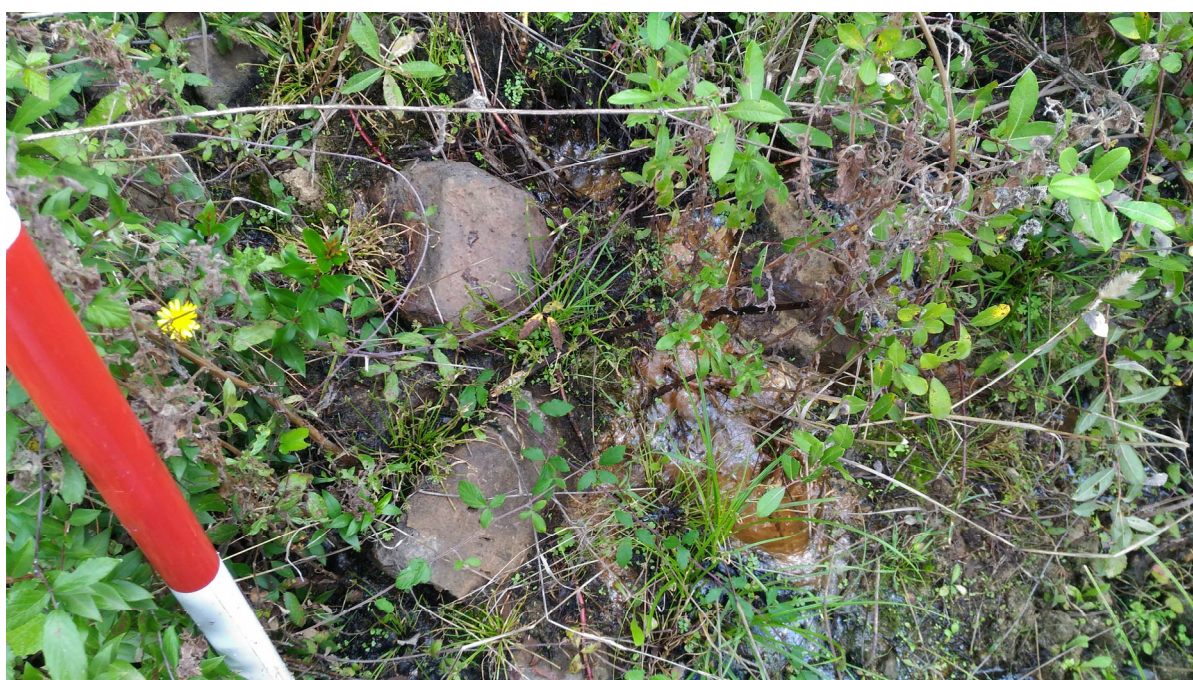
Fig.5: Ripresa fotografica delle emergenze sul paramento di valle

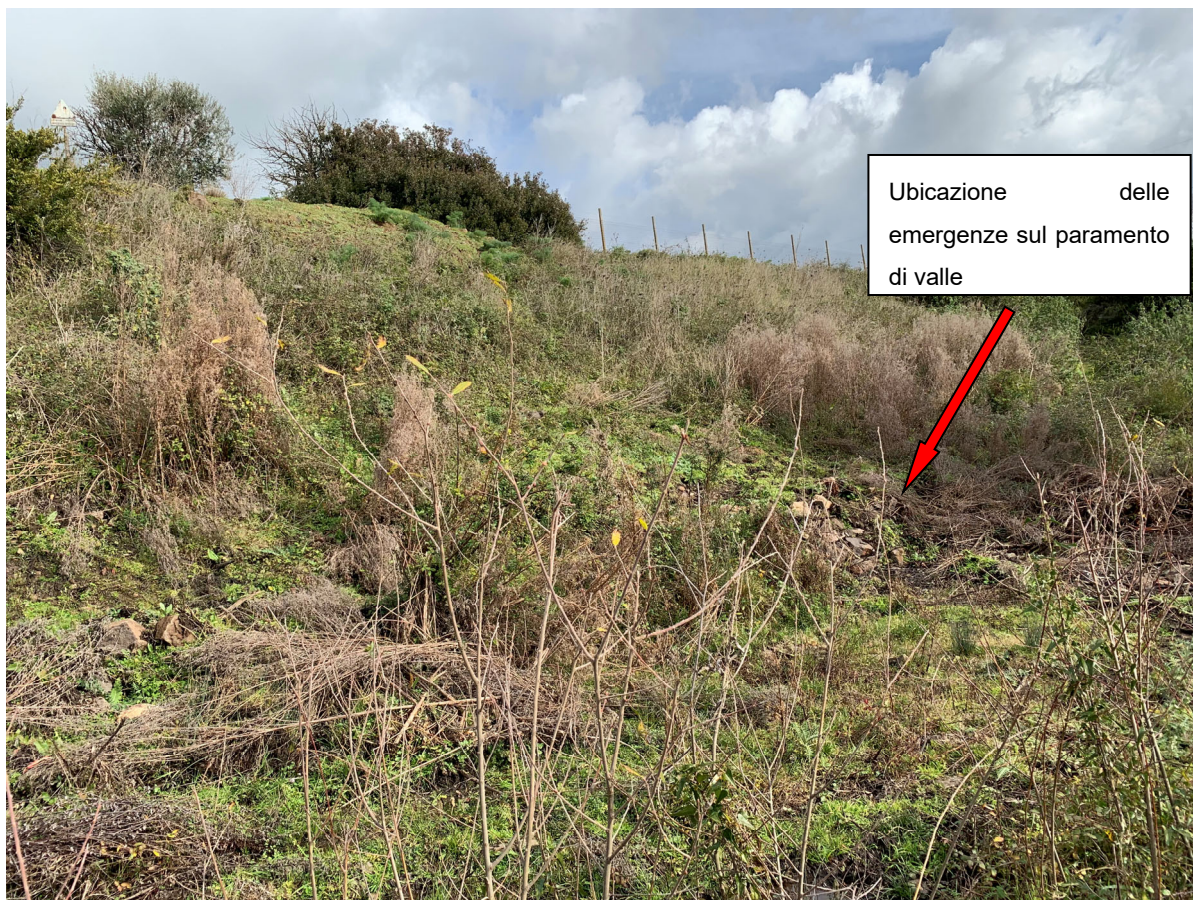
Fig.6: Ripresa fotografica delle emergenze sul paramento di valle

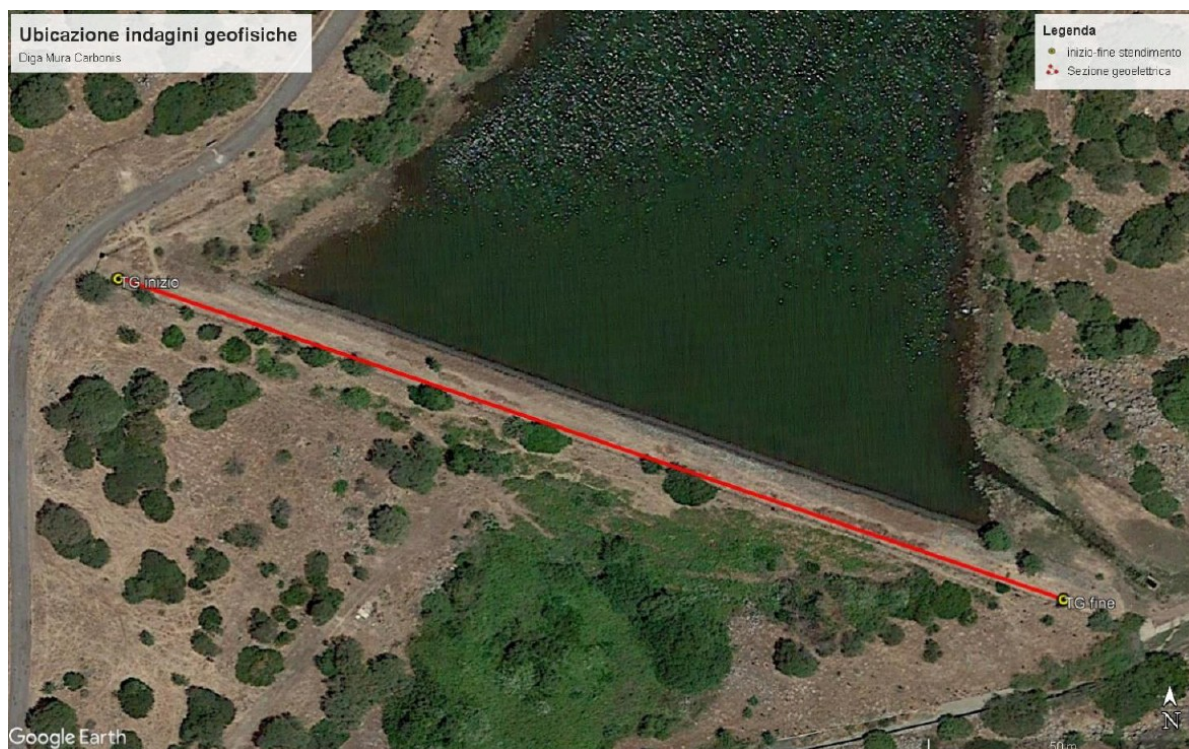
Fig.10: Ubicazione delle indagini geofisiche

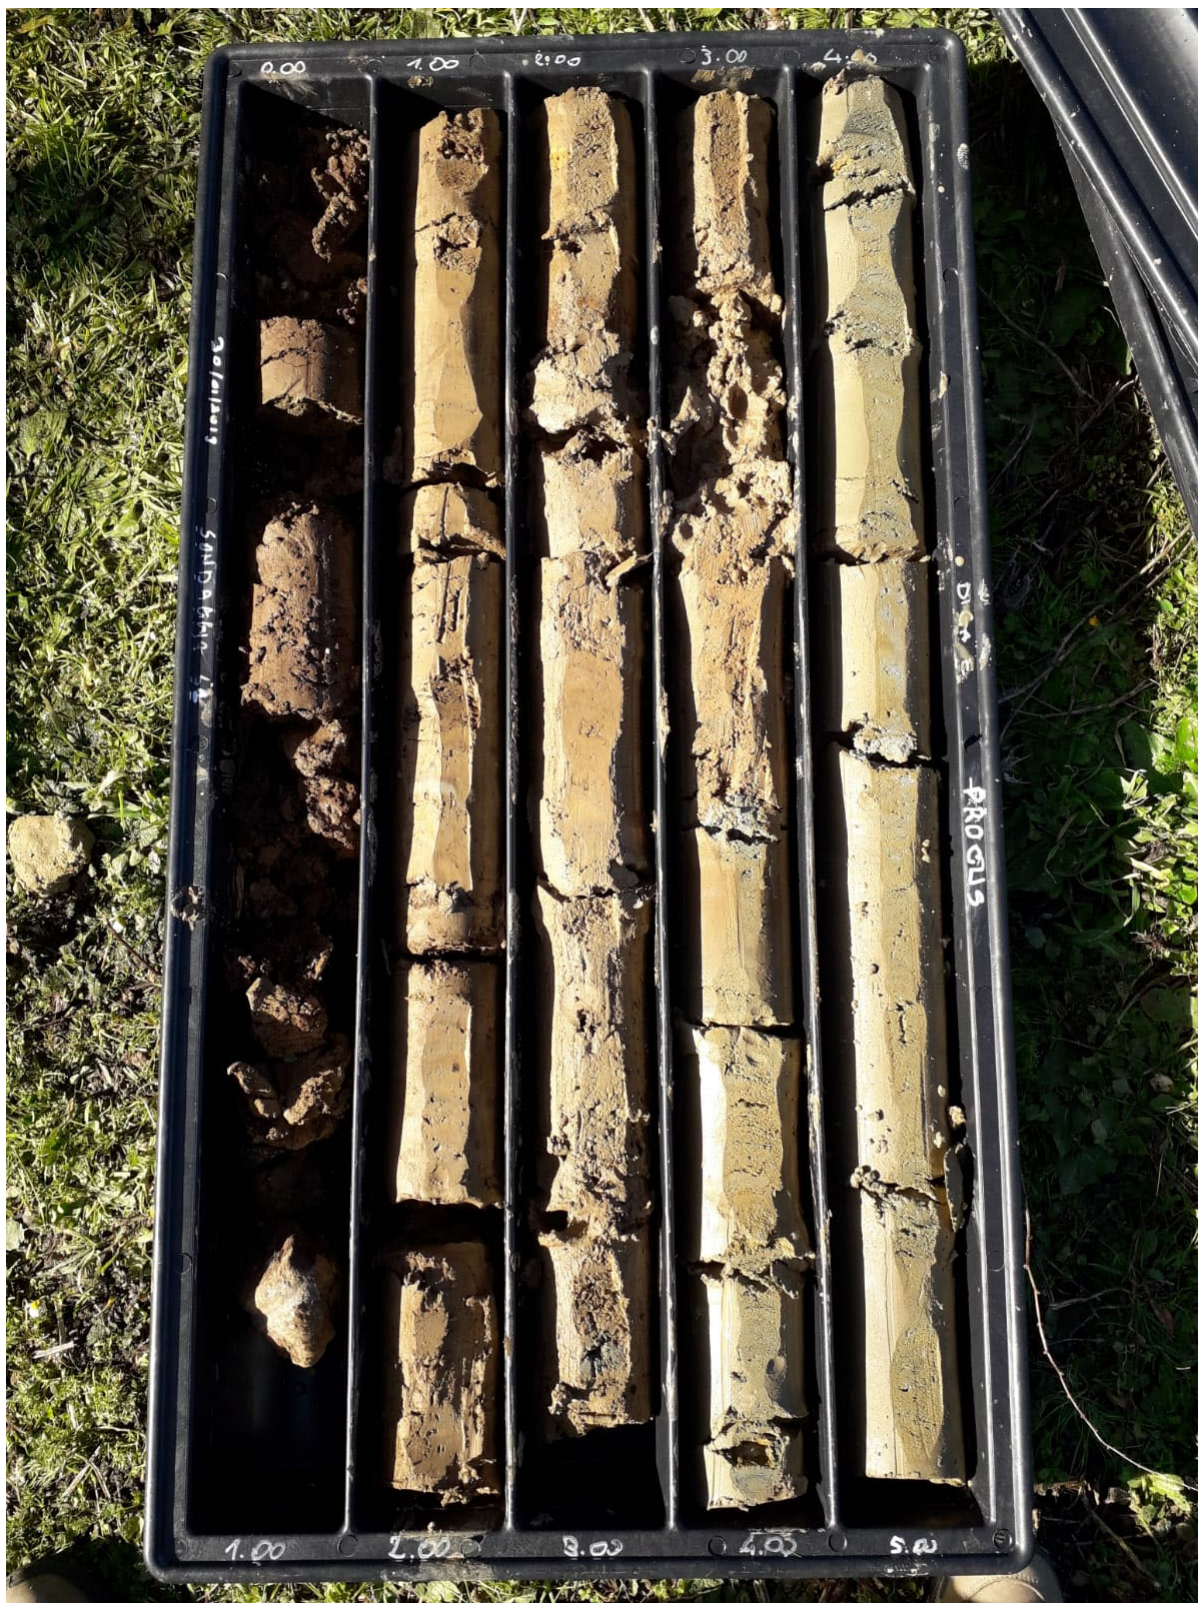
Fig.16: Sondaggio geognostico S1 - Diga Mura Cabonis – 0.00 m ÷ 5.00 m

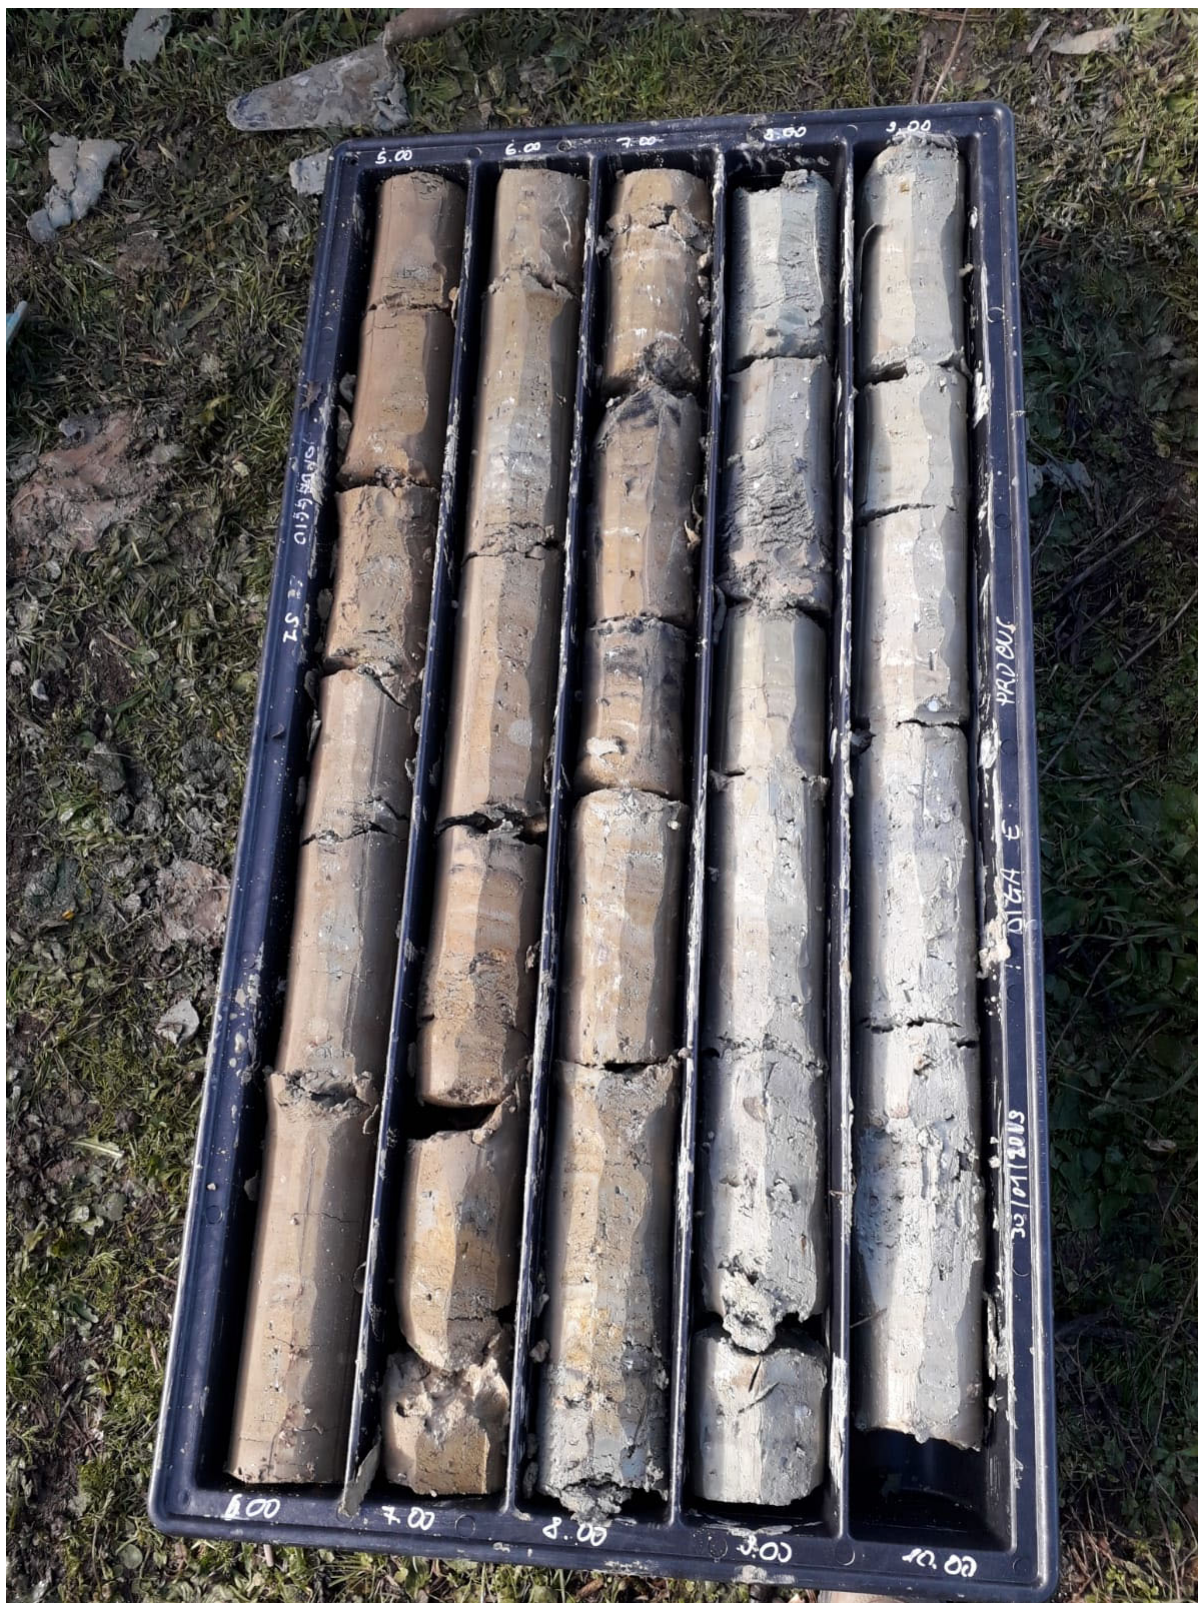
Fig.17: Sondaggio geognostico S1 - Diga Mura Cabonis – 5.00 m ÷ 10.00 m

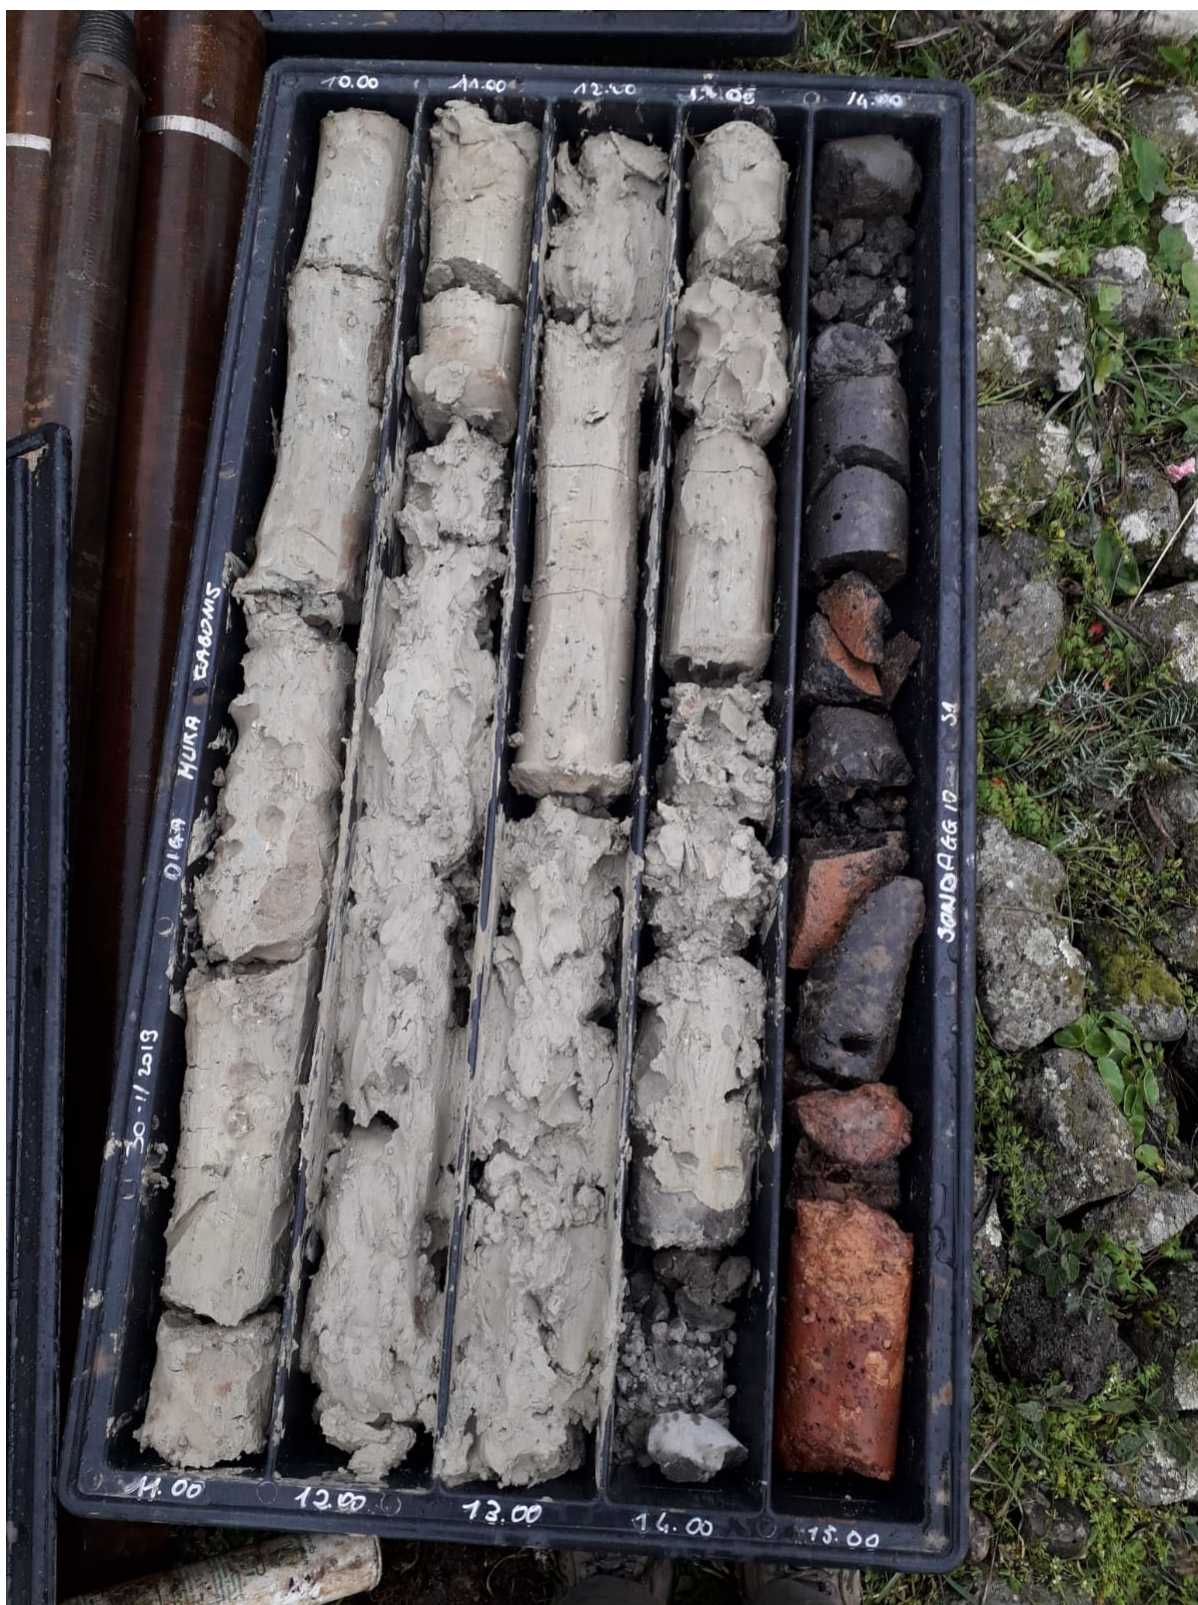
Fig.18: Sondaggio geognostico S1 - Diga Mura Cabonis – 10.00 m ÷ 15.00 m

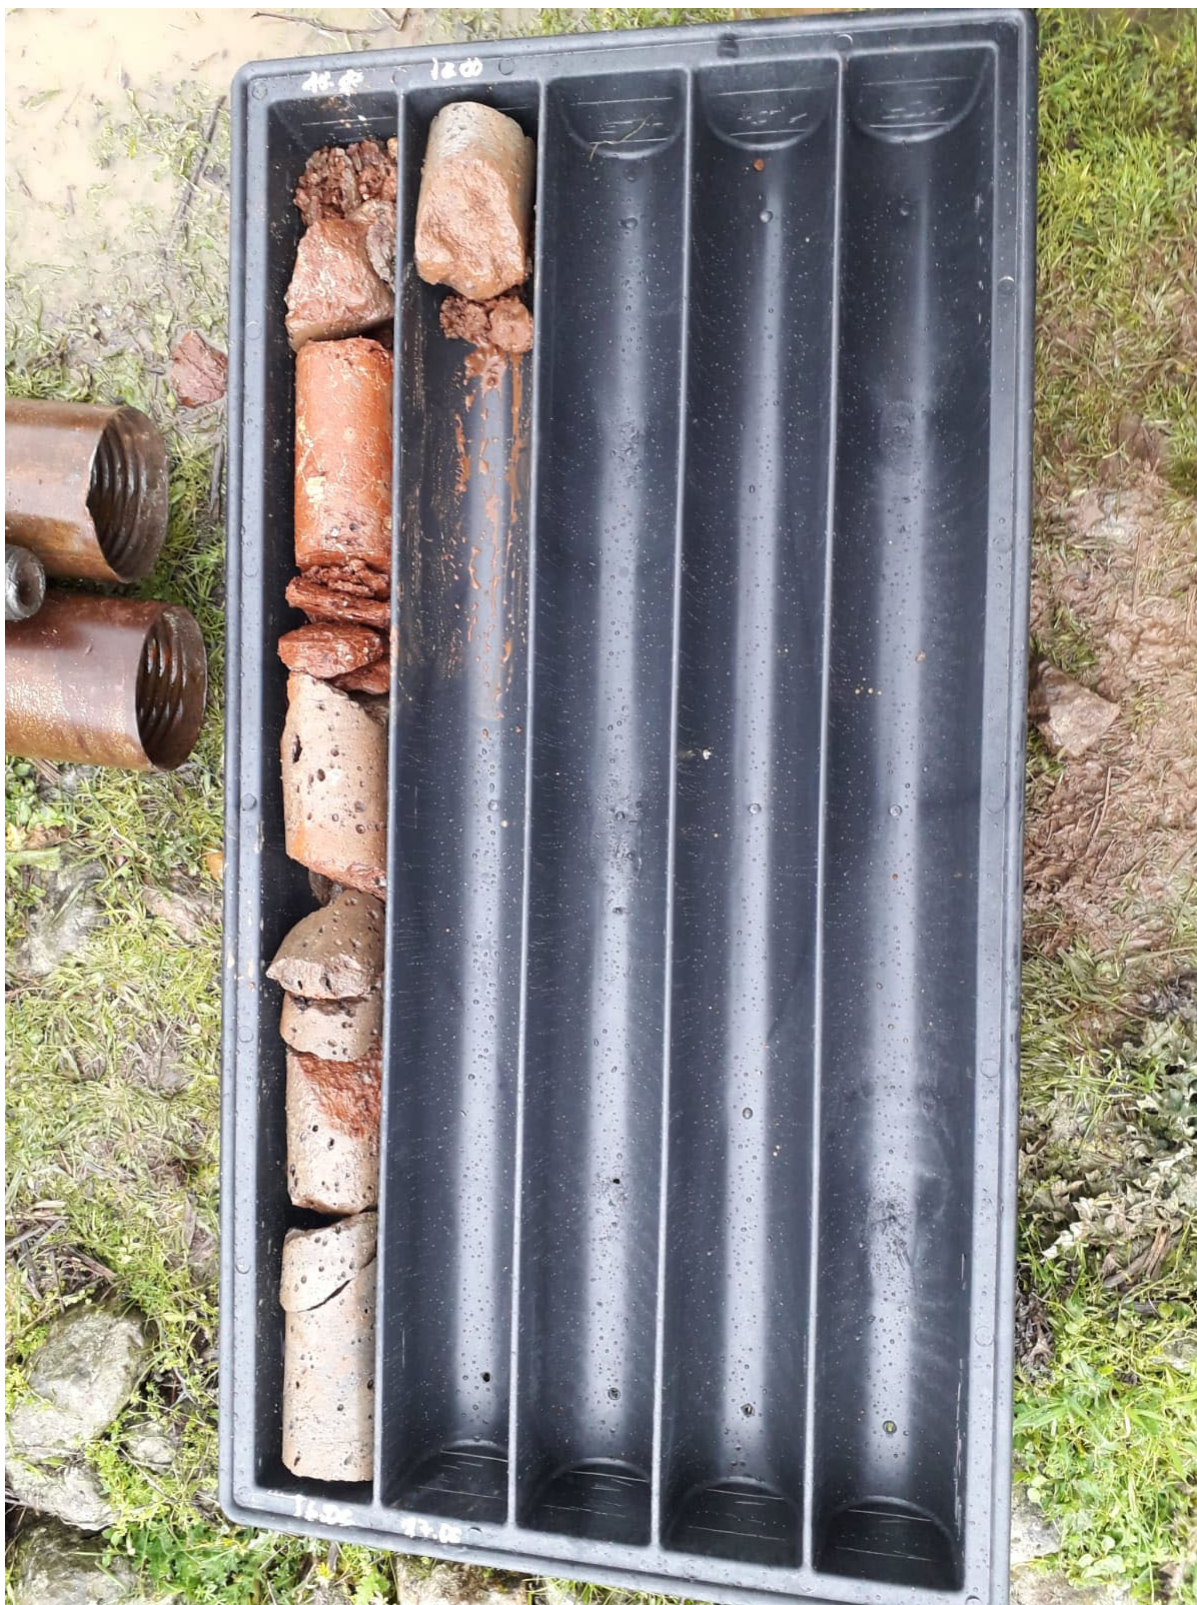
Fig.19: Sondaggio geognostico S1 - Diga Mura Cabonis – 15.00 m ÷ 16.10 m

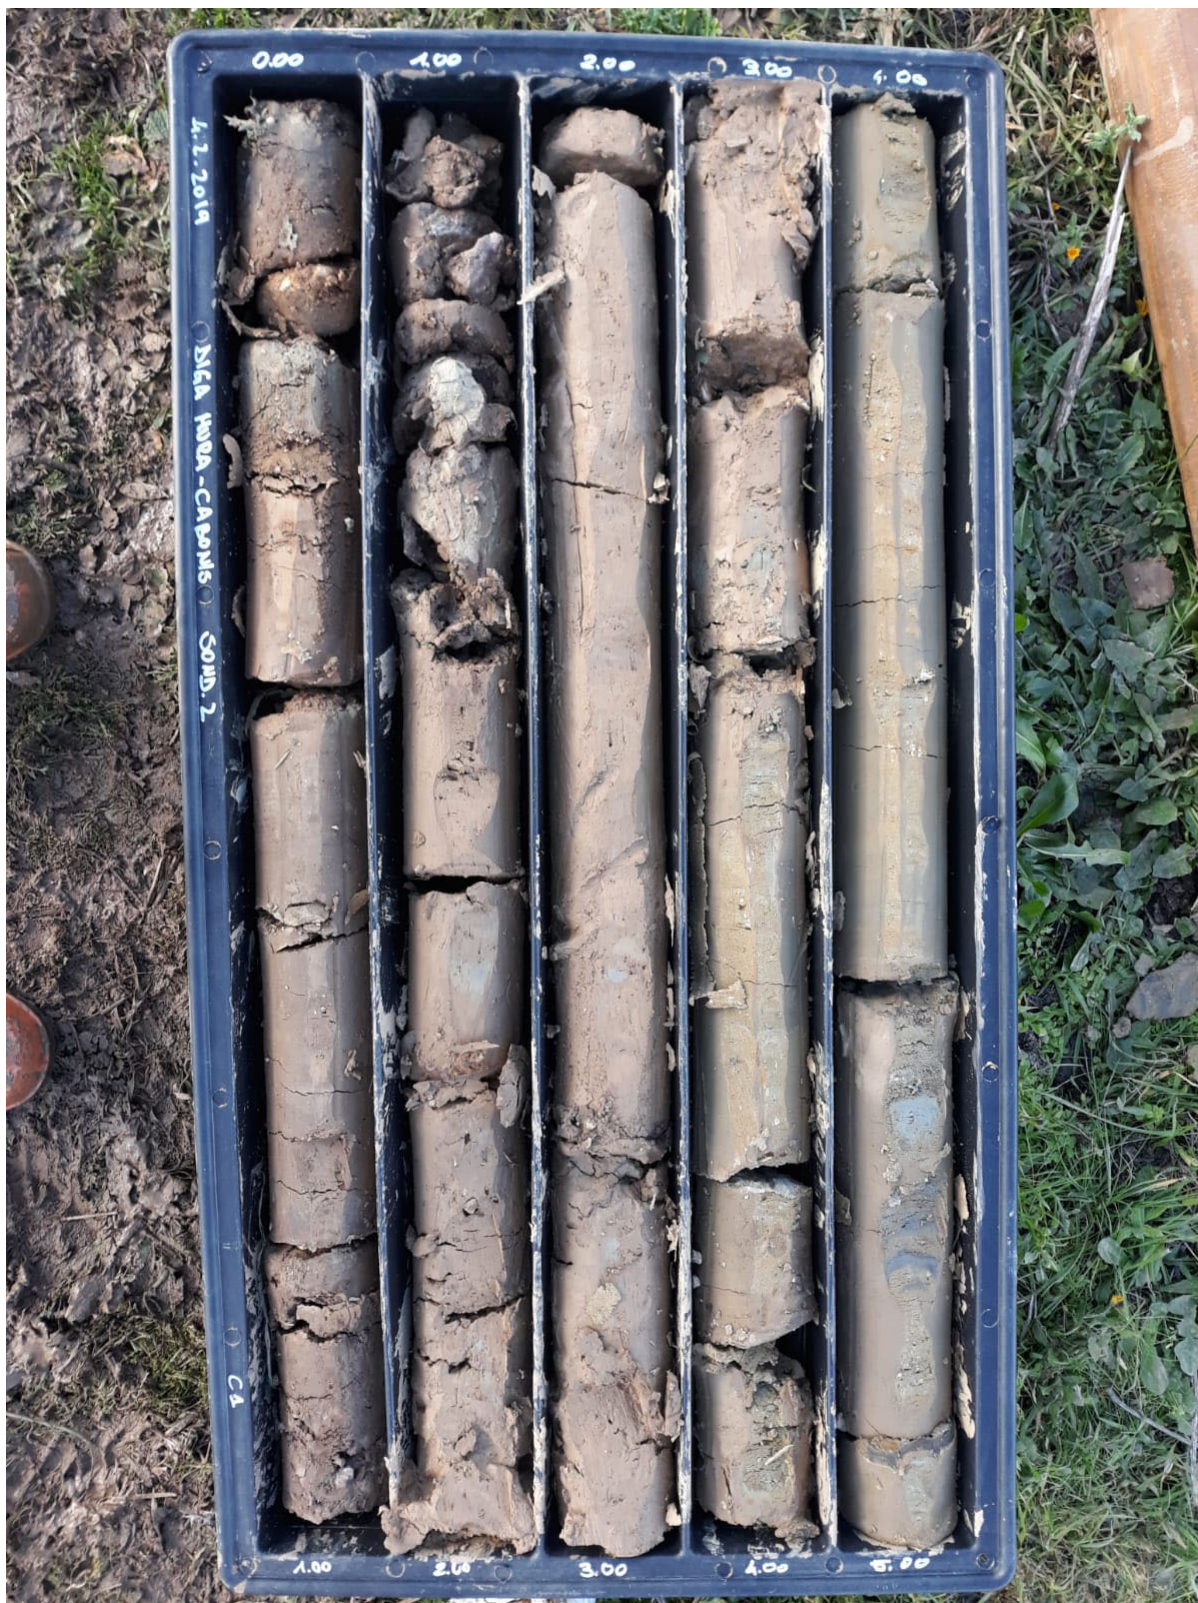
Fig.20: Sondaggio geognostico S2 - Diga Mura Cabonis – 0.00 m ÷ 5.00 m
